# MEMEMENTŐ

## LÖKÖSHÁZA

# FORGALOMBIZTONSÁG

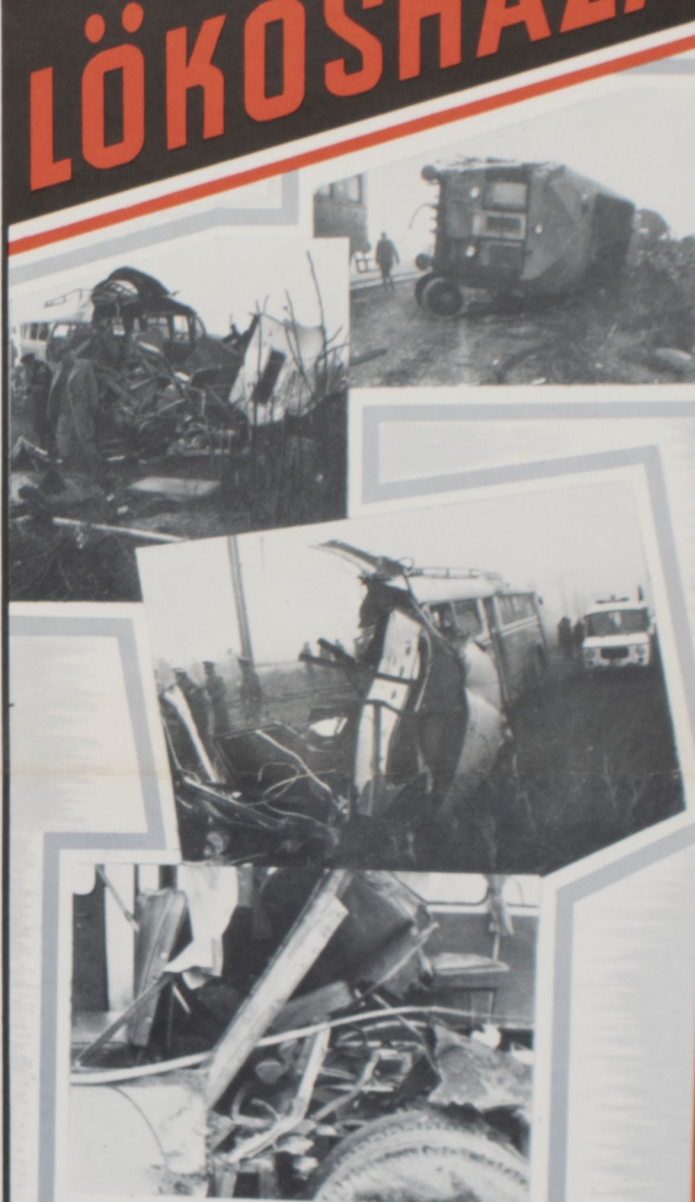
### HELYSZÍNRAJZ

A vasúti átjárót észlelve sebességét 10 km/óra-ra csökkentette. Az út mindkét oldalán elhelyezett fényoszorompó piros villogó jelzése ellenére ráhajtott a sínekre. Az autóbusz 2/3 része már áthaladt az átjárón, amikor a közeledő motorvonat hangjelzést adott.

A balról érkező motorvonat az autóbusz hátuljának ütközött, azt szétzúzva a buszt a vasúti töltés mellé dobta mintegy 8 m távolságra az átjárótól, miközben a motorcso kiisklott és felborult.
