# A miskolci Avasi késő gótikus templom nyugati rózsablaka

LOVRA Éva

## EREDETI KÖZLEMÉNY

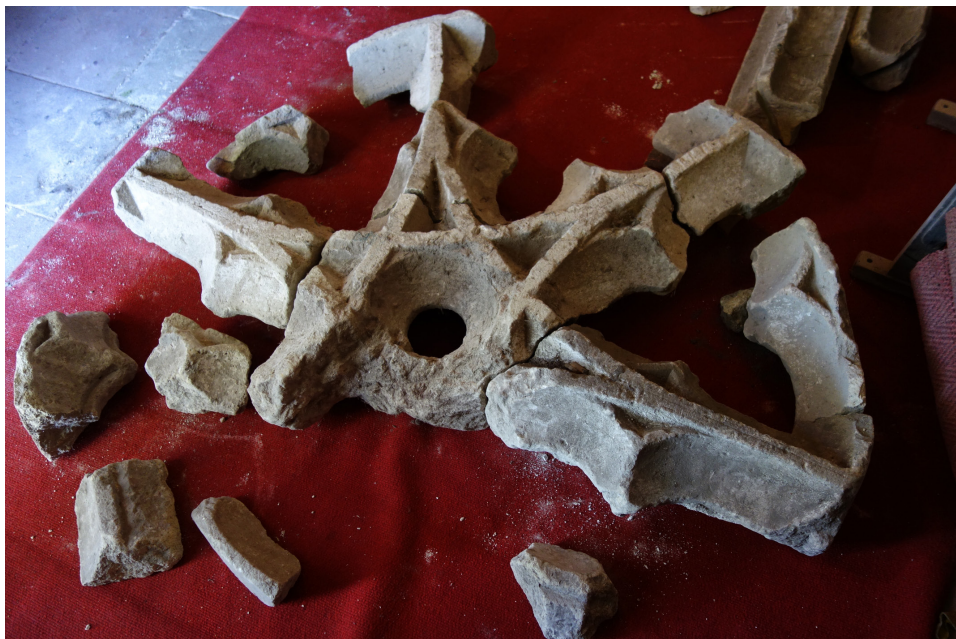
1. ábra. A templom nyugati rózsablakának kőtöredékei. Fotó: Lovra Éva, 2020

A nyugati kis méretű rózsablak kőtöredékeinek (1. ábra) megtalálása, beazonosítása és konzerválása lehetővé tette az ablak bemutatását. Az esettanulmány a rózsablak (ismert) történetét mutatja be, a szerkesztésének elvi menetét, foglalkozik a kőanyaggal és a beépítési móddal.

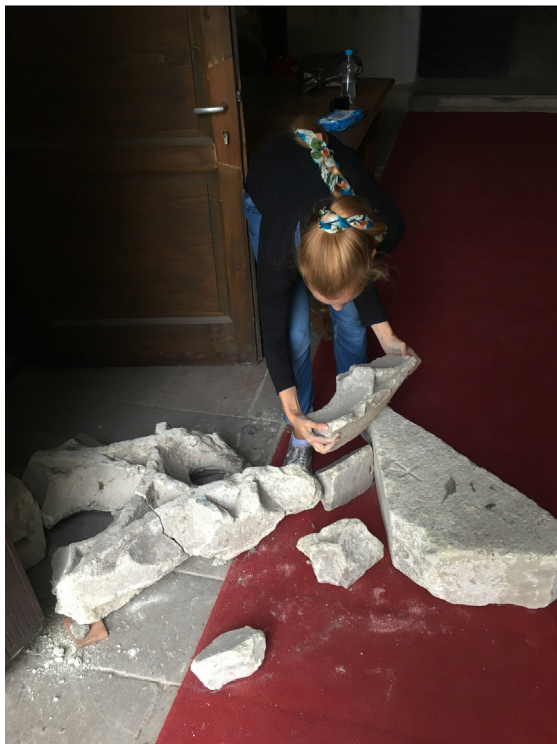
3. ábra. A rózsablak összeállítása. Fotó: Bereczki Zoltán, 2020

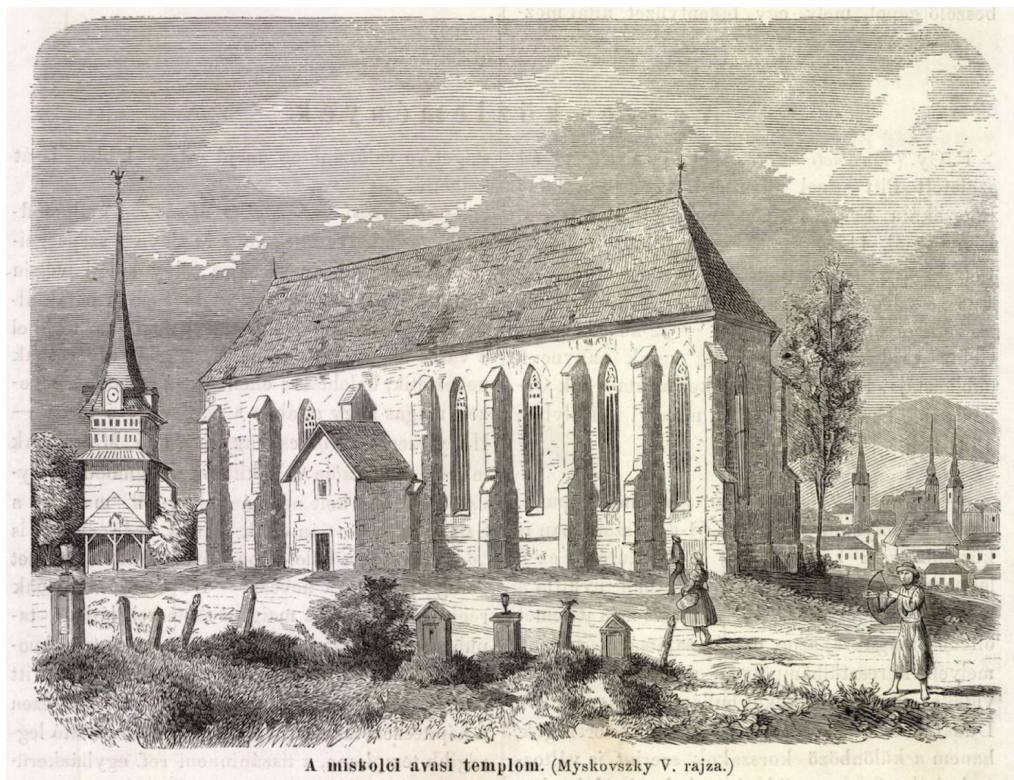
4. ábra. Myskovszky Viktor metszete az avasai református templom déli homlokzatáról.  
Forrás: Myskovszky 1868. 352

1868-ban a *Hazánk s a külföld* lapban Myskovszky Viktor eddig ismeretlen<sup>2</sup> metszete található (4. ábra. Myskovszky 1868. 352). A Myskovszky-féle metszeten az avasai református templom déli homlokzata látható. A templomábrázolás nem hordoz új információt, de feltételez egy metszetsorozatot az avasi templomról (a Myskovszky analógia szerint), amely segítené a rózsablak történetének megismerését.

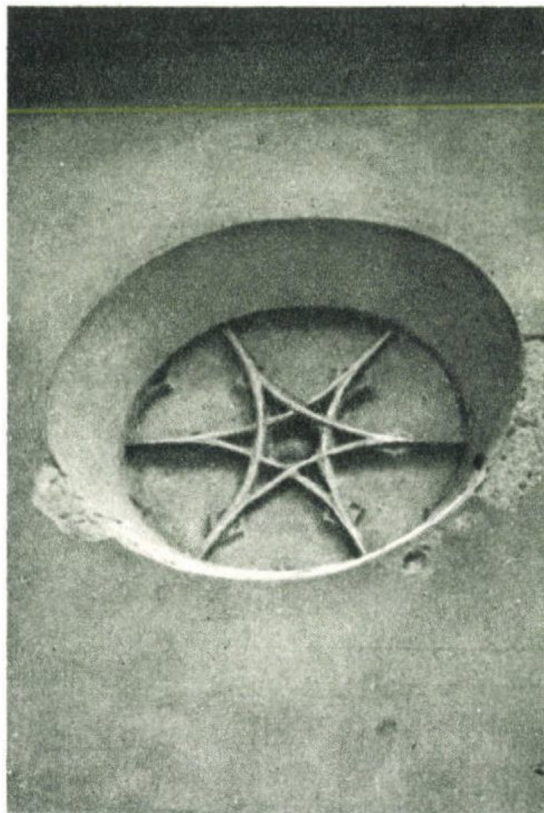
10. ábra. A nyugati, félig befalazott rózsablak fotója 1937-ben. Forrás: Csemegi 1937. 259

Möller nem közöl fotót vagy rajzot a nyílásról, így az ablak beazonosítása az 1937-ben megjelent fotóra (Csemegi 1937. 259, 10. ábra) támaszkodik, és a mérműves ablak rövid említésére: „De maga az egész nyugati homlokzat is szegényesnek hat a templom oldalnézetéhez képest: a tető síkjából ma már ki sem emelkedő torony első emeletének kis kerekablakán, balra a déli hosszházablakok egy ideszakadt testvérén és jobboldalt egy befalazott kőrácsos rózsablakon kívül semmi sem élénkíti az egyhangú falsíkot.” (Csemegi 1937. 255.)

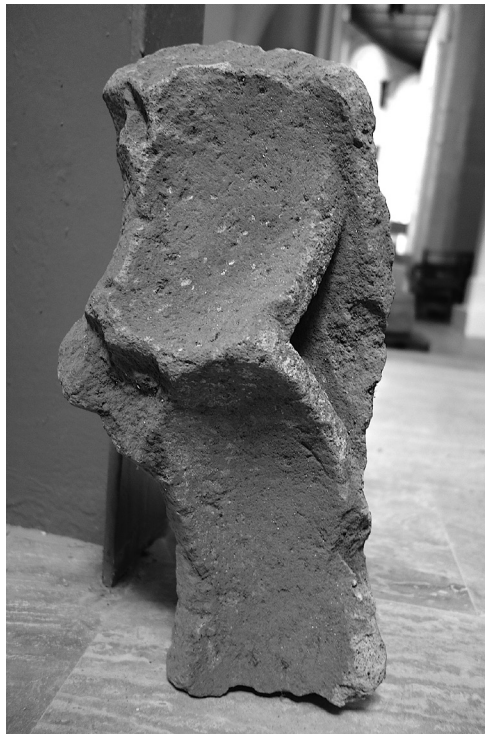
12. ábra. A rózsablak egy kőtöredéke. Fotó: Lovra Éva, 2020

A nyugati rózsablak 15. századi kőtöredékei helyszíni vizsgálata (szemrevételezés) alapján a szerkezet tufából készült, amelynek pontos beazonosítására 2020. október 28-án került sor.<sup>6</sup> A kőtörmelék szabad szemmel való vizsgálata alapján beazonosítható a kőzet fajtája (12. ábra).

A rózsablak vulkáni piroklasztikus kőzetből, vulkáni tufából készült, riolittufából, amelynek származási helye Eger, valószínűleg Eger-Tihámér (a megállapítás szemrevételezés és Forgó-Török 2008. 127–128. 3. táblázat 3. ábra alapján történt). A kezdeti feltételezést a tufa származási helyére vonatkozóan Kovács István kőrestaurátor vizsgálata is megerősítette a 2021. évi kőrestaurátori munkálatok során.

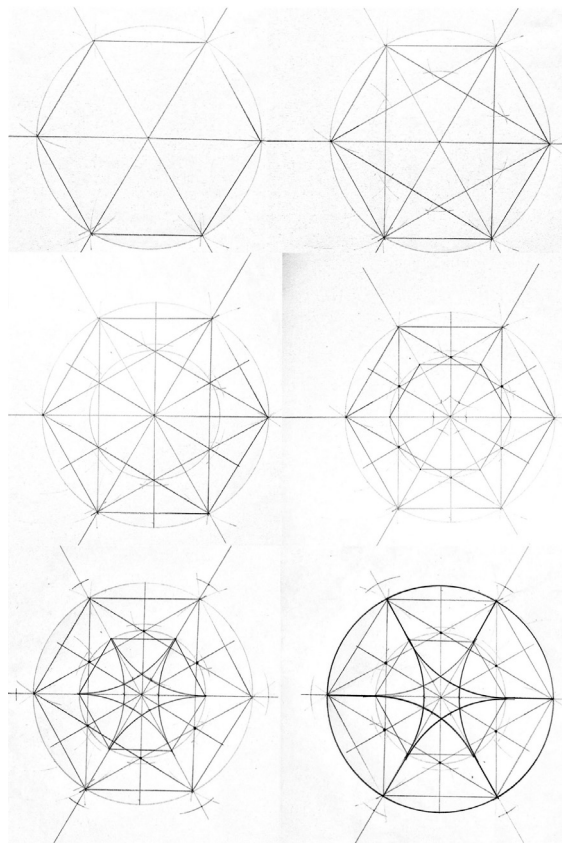
13. ábra. A nyugati rózsablak szerkesztésének lépései – tengelyek. Forrás: Lovra Éva, 2021

Az avasi templom nyugati rózsablaka szerkesztési elveinek megismeréséhez és a szerkesztés lépéseinek rekonstruálásához (elvi rekonstrukció) a középkori szerkesztési elveket leíró és magyarázó, a legújabb felfedezéseket bemutató irodalom mellett (Bork 2016) szükséges a hagyományos irodalmi források (Czagány 1985; Binding 1989; Müller 1990) és a matematikai módszereket bemutató szakkönyvek (Kottmann–Leenders 2008) tanulmányozása is. Az elsődleges forrás azonban a rózsablak felmérése<sup>7</sup> és a fellelt kötőredékek voltak. Az említett szakirodalomban szabályos geometriájú mérművek találhatók. Az avasi rózsablak orrtagjai által alkotott lóheremotívum nem szabályos háromszögre illeszkedik, ezért a szabályos szerkesztési móddal nem ki-szerkeszthető. A bemutatott szerkesztés (13. ábra) a tengelyekre ad megoldást, hiányzik viszont az orrtagok által alkotott lóheremotívum. A lépések sorrendje balról jobbra és fentről lefelé: 1. Kör, majd a körben szabályos hatszög szerkesztése a csúcshoz tartozó tengelyvonalakkal. 2. Két egyenlő oldalú háromszög szerkesztése – a háromszög csúcsai a hatszög csúcsaival egybe-esnek (az egyik háromszöget a körbe írt hatszög páratlan, a másikat a páros számú csúcsai össze-kötésével kapjuk). 3. A körbe egy újabb kör szerkesztése, amelynek origója megegyezik az első körével és áthalad a külső körbe írt két egyenlő oldalú háromszög metszéspontjain. 4. A belső hatszög szerkesztése: a hatszög csúcsai a belső kör és a külső hatszög csúcsához tartozó tengely metszéspontjai. 5. A lóheremotívumot befogadó kőrszelet elemei három részből állnak. Az első rész szerkesztésénél az első rész a külső és belső hatszög első, ugyanazon tengelyen lévő csúcsát összekötő szakasz. A második rész, a belső ív egy olyan körív, melynek középpontja a külső hat-

szög második csúcsa és összeköti a belső hatszög első és harmadik csúcsát. A motívum harmadik része a belső és külső hatszög harmadik csúcsát összekötő szakasz. Ugyanezt a szerkesztést ismételjük meg a többi csúcson is. A 6. képen a rózsablak megerősített tengelyvonalai láthatók. Az utolsó ábra rajza részben megegyezik a befalazott rózsablak képével, amit 1894-ben láthatott Sztihlo Ottó és aminek egyetlen ismert képe az 1930-as években készült.

A sematikus rajzot (13. ábra), amely csak a tengelyekre ad megoldást, kiegészítik a kőtöredékek vizsgálatával feltárt ismeretek. A szerkesztés mögé tett fotogrammetrikus ortogonális nézet mutatja, hogy a kőfragmentumokból összeállított valós kőelem követi a szerkesztett tengelyek szabályosságát (14. ábra).

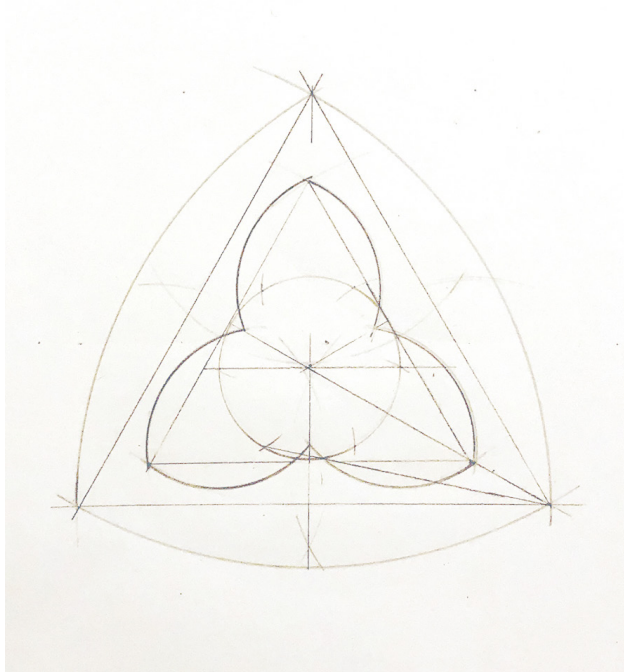
16. ábra. A szabályos lóherelevél szerkesztése Binding (1989. 19) alapján. Forrás: Lovra Éva, 2021

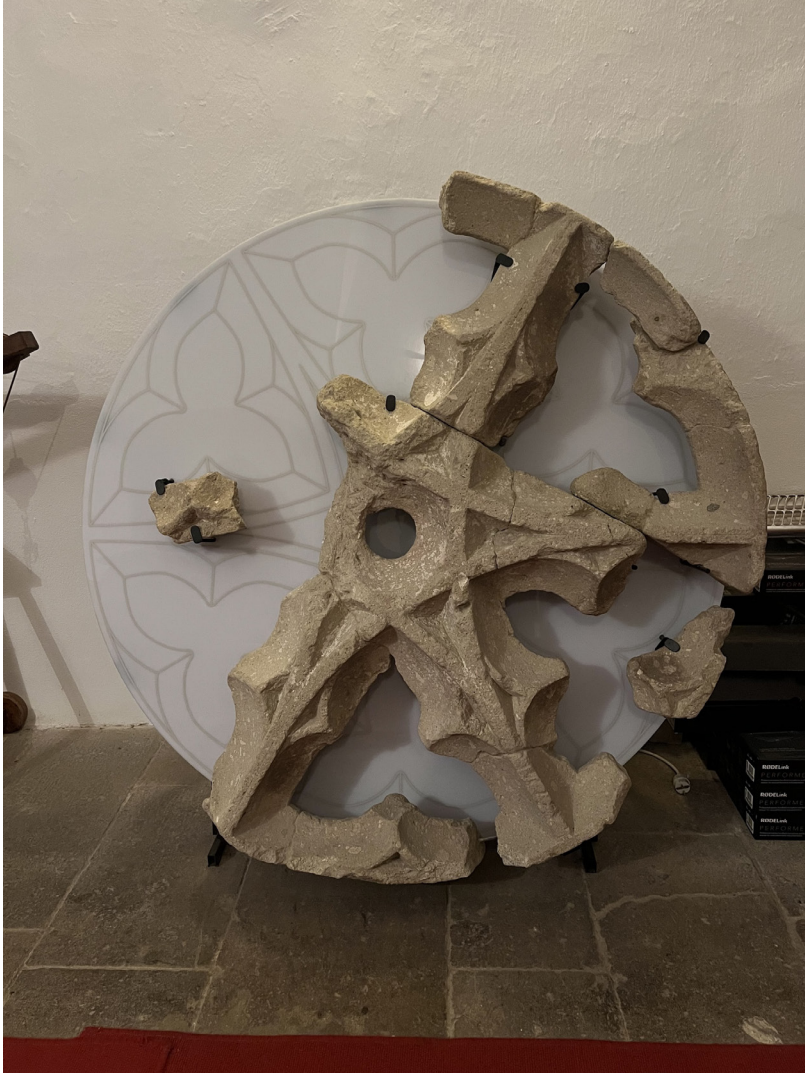
18. ábra. A miskolci Avasi késő gótikus templom nyugati rózsaablaka kiállítva a templom mellékkápolnijában. Fotó: Lovra Éva, 2023

rajzolódik ki, amely a félig befalazott jellegének és a vázlatok későbbi lerajzolásának köszönhető. Az 1930-as években készült kép, valamint a szerkesztés lépései megismerésének köszönhető, hogy a Sztzehlo-féle rajzot a nyugati rózsaablakként beazonosíthatjuk. A rózsaablak eredeti kőredékeinek vizsgálata a beépítés módjára és a kőanyagra adott választ, valamint arra, hogy a kőkeret szabályos geometriájú, míg a keretbe foglalt lóheremotívumok szabálytalansága utalhat arra, hogy azt már csak a kőfaragó műhelyben alakították ki előzetes tervek nélkül. A rózsaablak, megfelelő konzerválás és kiállítás után, a 2022-ben nyílt templomtörténetet bemutató kiállítás egyik kulcsdarabjává vált (18. ábra).
