UNIVERSITY OF DEBRECEN
FACULTY OF ENGINEERING
DEPARTMENT OF MECHANICAL
ENGINEERING

**DIAGNOSZTIKA ALKALMAZÁSA A
VILLAMOSGÉP JAVÍTÁSBAN
SZAKDOLGOZAT**

Zámbó Ádám

Üzemeltető-karbantartó specializáció

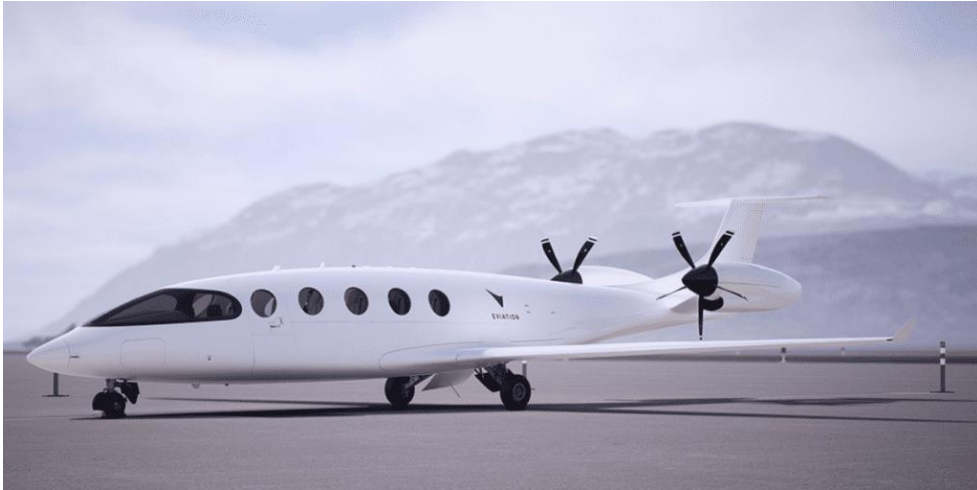
14. ábra: N882EV lajstromjelű tisztán elektromos meghajtású repülőgép [18]

A jármű utazósebessége 461 Km/h, illetve 1134 kg teher szállítására alkalmas. A gépen 9 utasülést, és két darab egyenként 850 LE Magnix Magni 650 kW elektromos motor található. [18]

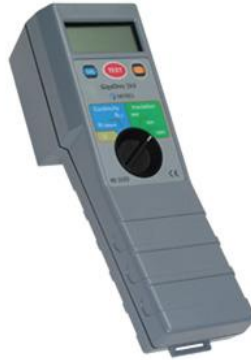
17. ábra: MI 3103 szigetelésmérő műszer [20]

- Megohmetru GigaOhm szigetelésmérő (17.ábra): 250 – 500 – 1000V DC vizsgáló feszültséggel rendelkezik, széles tartományban alkalmas szigetelőanyagok vizsgálatára (max. 2 [$G\Omega$]).

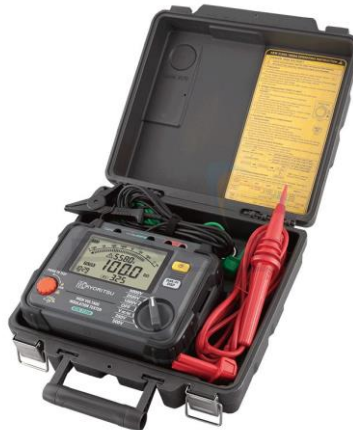
18. ábra: KEW3125A szigetelésmérő műszer [21]

- Kewtech HighVoltage szigetelésmérő (18. ábra): 500 – 5000V vizsgáló feszültség és legfeljebb 1000 [GΩ].

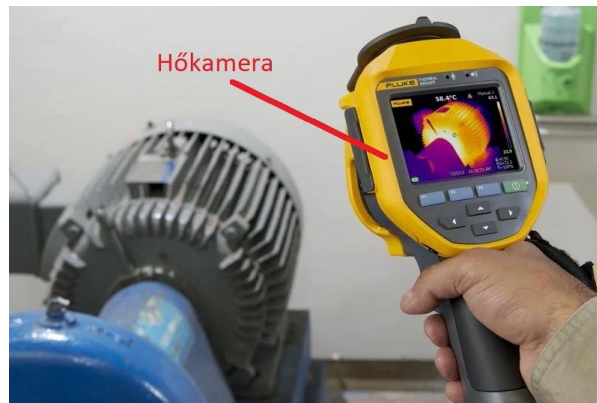
20. ábra: Villamos motor hőkamerás vizsgálata Fluke Infrared kamerával [22]

Hőkamerás vizsgálat: A hőkamerás vizsgálat indokolt esetben nagyon hasznos. Egy + -os csapágyillesztésnél a csapágyban keletkező hő befolyásolja a csapágy élettartamát. Hőkamerával könnyedén vizsgálható és így egy nem várt csapágyhiba megelőzhető. Ugyanakkor mérhetjük az állórész melegedését, vaszárlatot, motor pajzsokat.

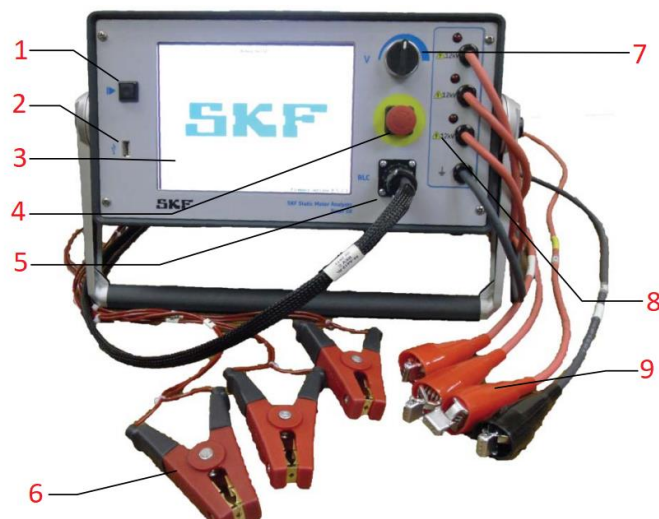
21. ábra: SKF Baker menetzárlat vizsgáló [23]

Általában minden olyan motornál, aminek a szétszerelési folyamatát indokolt esetben (például: IP23-as nyitott motor) a mosás majd a kemencében történő szárítás követ, a biztonság érdekében **Baker vizsgálat**tal (21. ábra) ellenőrizzük, hogy a szigetelése megfelelő, áramfelvétele szimmetrikus. Menetzárlat vizsgálatra alkalmas műszer, 4-40 kV feszültségű motoroktól kezdve, a 40 MW-os generátorokig. Gyors elemzés után, az adatok menthetők.

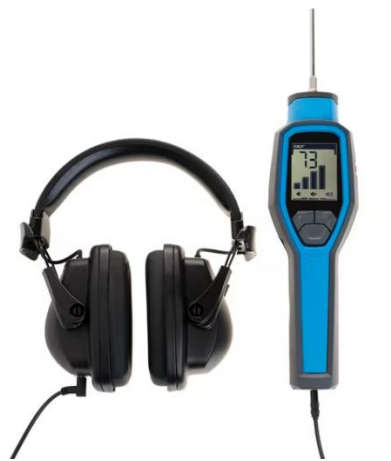
23. ábra: SKF TKST 11 sztetoszkóp [26]

Zajszint mérése: A csapágyak szabálytalan működésének felderítésére a leggyakoribb módszer a meghallgatás, erre ad pontos megoldást a sztetoszkóp. A megfelelő állapotban lévő csapágyak zaja bűgő hangot ad, a nyikorgó és egyéb szokatlan hangok, a csapágy hibájára utalnak.

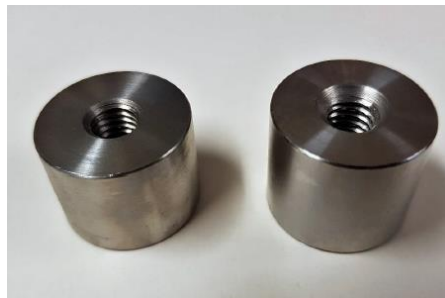
28. ábra: SPM adapterek (saját)

Ha a fúrás nem megengedett, garancia vagy helyhiány miatt, akkor ragasztható adaptereket használunk. Ezeket sík és tiszta felületre kell felragasztani. Az ajánlott ragasztók: Loctite 638 vagy Loctite 480.

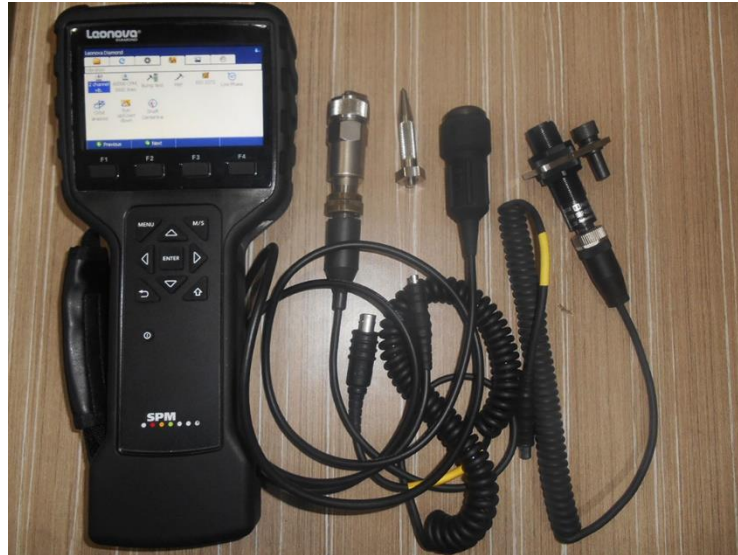
29. ábra: SPM Leonova Diamond kézi adatgyűjtő [29]

A mérőműszert csatlakoztathatjuk a kialakított mérési pontra, vagy mágnes segítségével a gép bármely pontjára (kivéve burkolatok és más egyéb nem szorosan illeszkedő gépkatrészek). Így már könnyedén tudjuk elemezni az adatokat egy kézi adatgyűjtővel mint például az SPM Leonova (29. ábra).

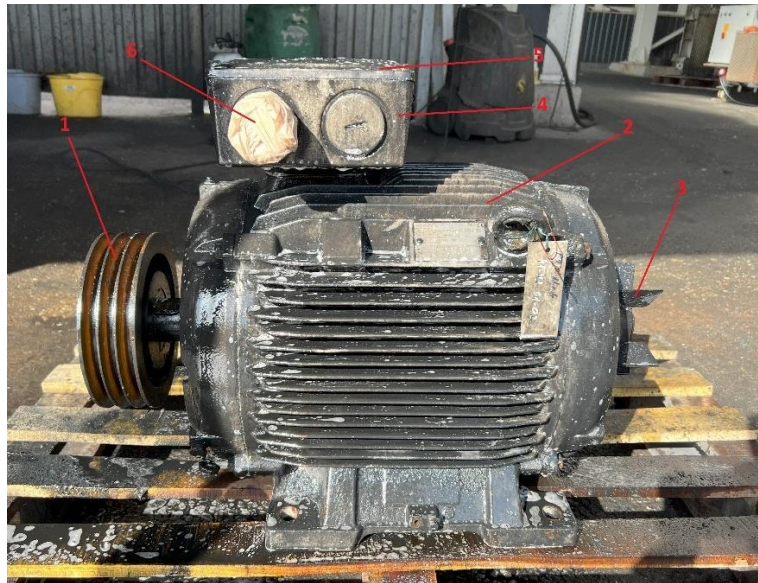
36. ábra: Koromgyári motor oldószeres tisztítása (saját)
1 Ékszíjtárcsa; 2 Állórész; 3 Ventilátor lapát; 4 Kapocsház; 5 Kapocsfedél; 6 Tömbszelenc

A próbatermi bevizsgálás után, általában a szétszerelési folyamatot a tisztítás előzi meg. Itt szennyeződés függően megválasztott vegyszerrel és nagynyomású forró vízzel történik a villamos gép mosása, majd sűrített levegős szárítása. A szétszerelési folyamat után is indokolt lehet a motor állórészének és/vagy forgórészének a mosása (például: kiverődött csapágyzsír), ekkor tekercskímélő vegyszerrel beáztatva, majd alapos kimosás után 140 °C-on, 8 óra villamos szárítókamencébe kerül.

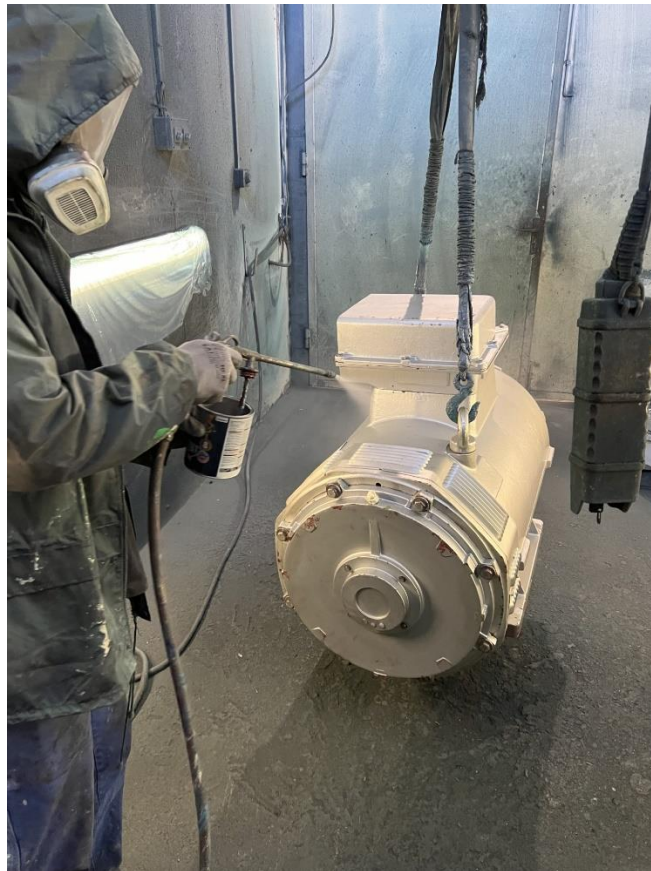
40. ábra: Villamos motor felújító festése (saját)

A felújító festést végző szakember a motoron lévő adattáblát, illetve matricákat (pl. szigetelt csapágyat jelző matrica, karbantartás intervallum matrica stb.), tömbszelencéket, kuplungtárcsát, maszkoló szalag segítségével leragasztja, majd a motort megtisztítja a szerelés után maradt olaj és zsír szennyeződésektől.

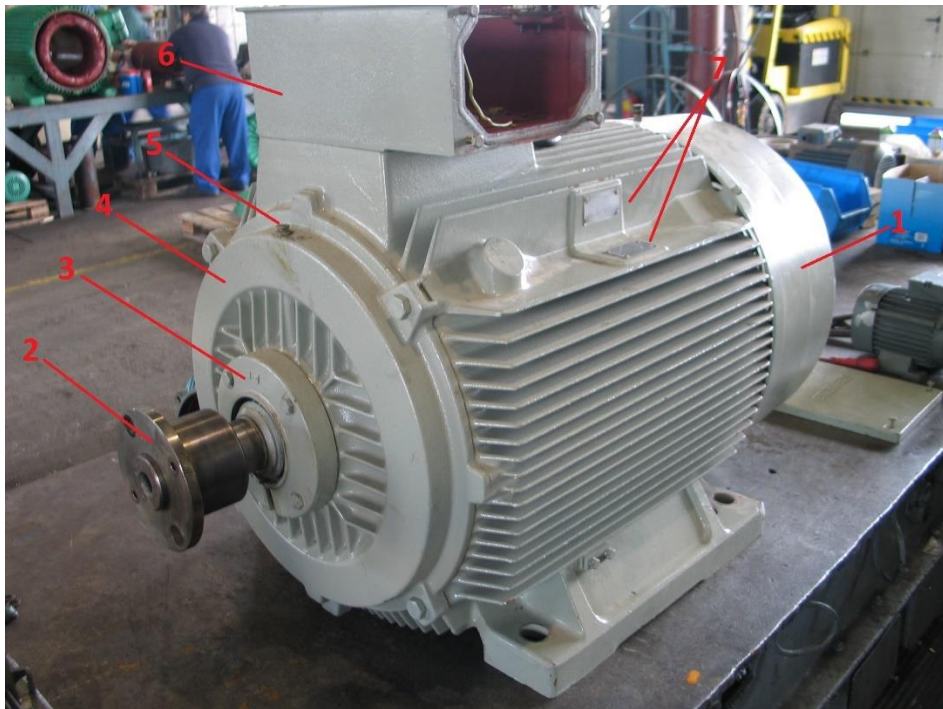
A felújító festést követően, a végellenőrzés a próbateremben történik. A felújított gépen elvégezzük a bekapcsolás előtti szükséges villamos méréseket mint: szigetelési ellenállás és hőelemek mérése, majd motor típustól függően hálózatra kapcsoljuk. Szintén vizsgáljuk üresjárásban a csapágyrezgést, áramfelvételt, teljesítményt és rögzítjük a jegyzőkönyvben. Forgás közben ellenőrizni kell, hogy a gép zajmentesen üzemel-e, ha nem, általában nem megfelelő a zsír mennyisége, így után kell zsírozni. Ha minden mért adat megfelelő, készen áll a motor a szállításra.

41. ábra: 75 kW-os felújított villamos motor (saját)

1 Ventilátor burkolat; 2 Kuplung; 3 Csapágy deknj; 4 Hajtás oldali pajzs; 5 Zsírzó gomb; 6 Kapocsház; 7 Motor adattáblák

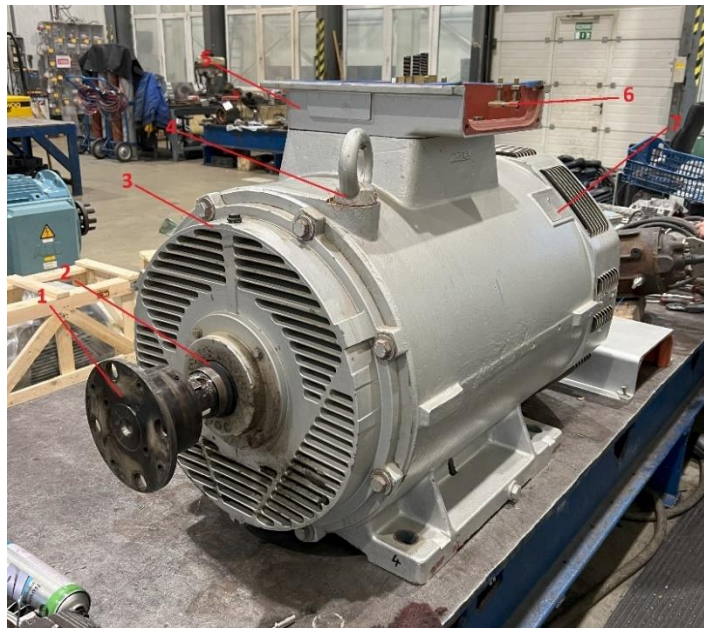
Ebben a fejezetben szeretném bemutatni a cégtől kapott szakdolgozat feladatomban, egy SCHORCH gyártmányú, 250 [kW] teljesítményű kompresszor villanymotor, teljeskörű karbantartása és annak dokumentálása. A Tata Hűtőtechnika Zrt.-nél végzett meghibásodás elemzés (63. oldal) során, a mérések eredményei végett, ennek a gépnek javasoltam az azonnali felújítását.

42. ábra: SCHORCH kompresszor motor (saját)

1 Kuplung; 2 VA porvédő gumi; 3 Hajtás oldali pajzs; 4 Szemcsavar; 5 Kapocsház; 6 Földelő csavar; 7 Adattábla

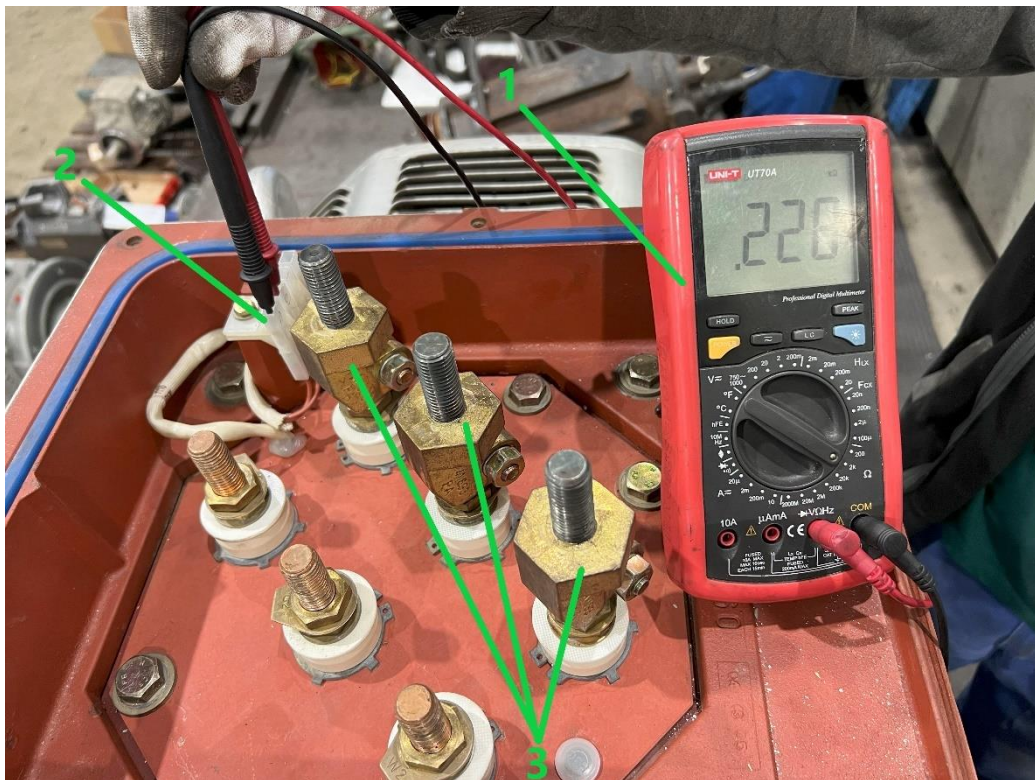
43. ábra: Hőelem vizsgálata (saját)

A hőelemek vizsgálatát digitális multiméterrel mértem, a kapott érték 228 [Ω] ami a hőelem sértetlenségét mutatta.

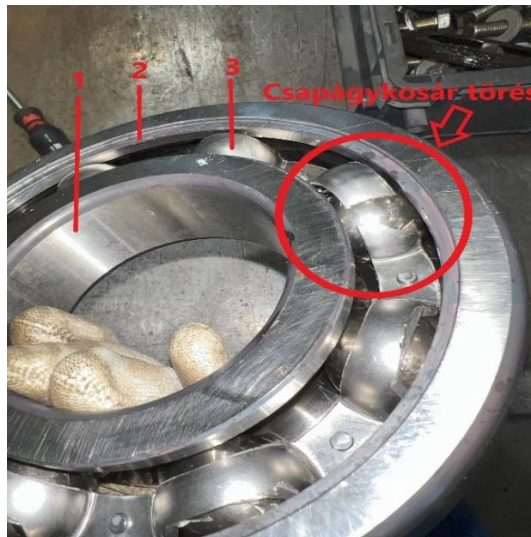
50. ábra: 6316/C3 csapágykosár törés (saját)

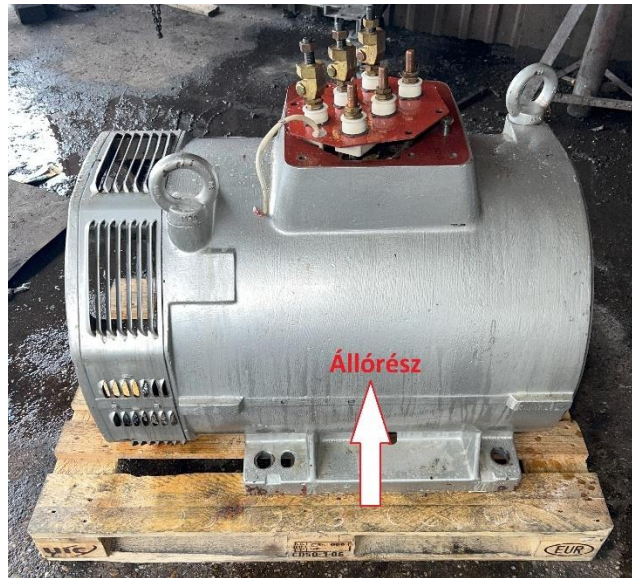
52. ábra: Az állórész tisztítása (saját)

Az állórészeztől a kapcsolóházat el kellett távolítani, ugyanis a por megül a kivezetéseknél, ami szintén rontja a villamos szigetelést. Ezt a fajta motort 3 lépésben kellett kimosni, ahogy említettem belső ventilátorral szerelt, így a motor belsejében több hűtőborda található. Ebből kifolyólag a motort először vízszintesen majd mindkét oldalára felállítva kellett kimosni, és hagyni lecsorogni, hogy a lemosott szennyeződés ne ragadjon bent a hűtőbordák közt.

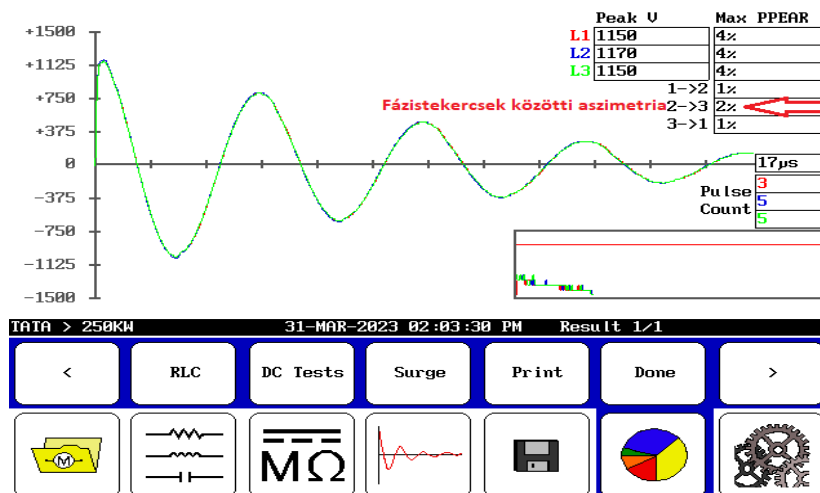
57. ábra: Fázistekercsek hullámtartományainak vizsgálata (saját)

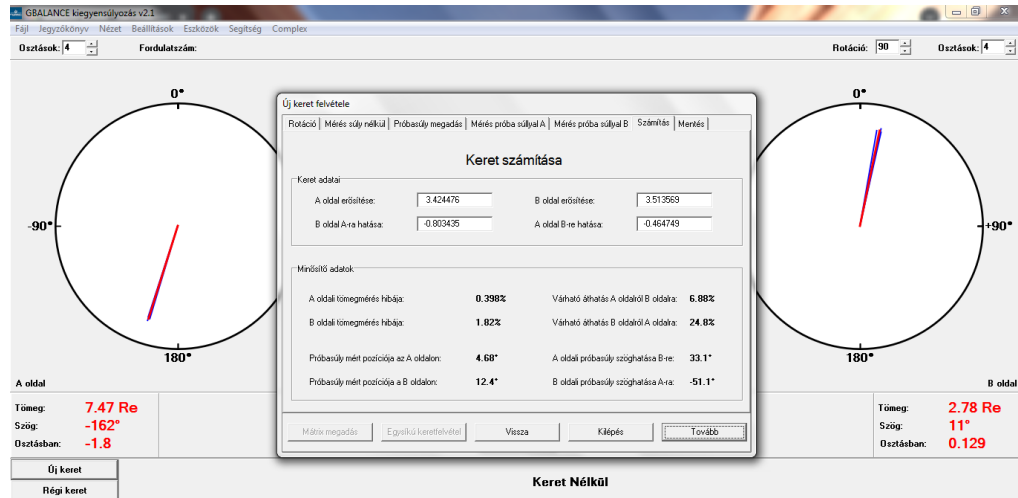
61. ábra: Próbasúllyal való mérés utáni keret számítás (saját)

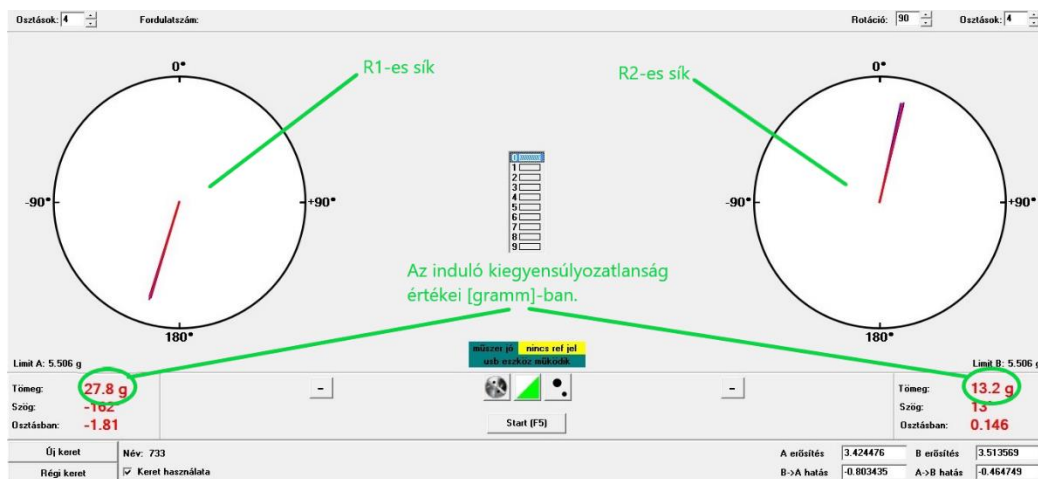
62. ábra: Az induló kiegyensúlyozatlanság értékei (saját)

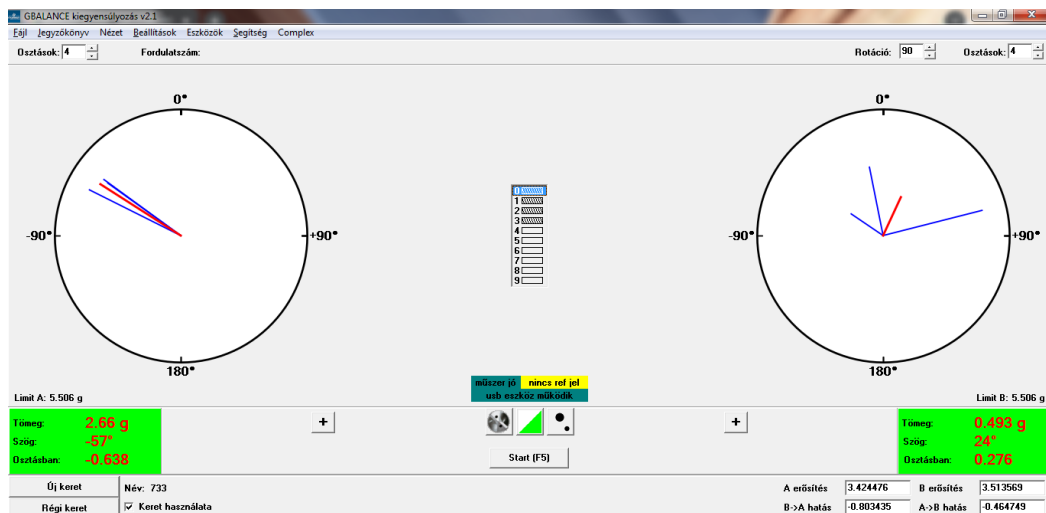
63. ábra: Maradó kiegyensúlyozatlanság (saját)

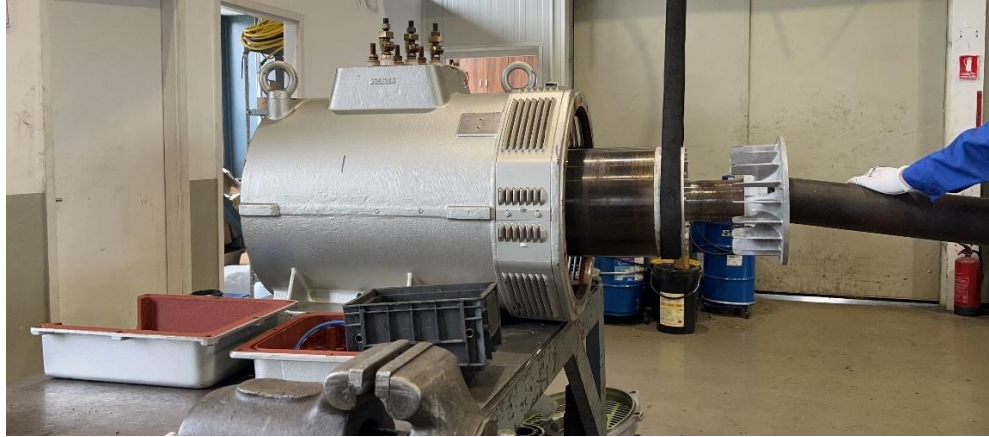
66. ábra: Forgórész befűzése az állórészbe (saját)

8. Összeszerelés: Mivel belső ventilátorral szerelt (hajtás-ellen oldal) a forgórész befűzését is a hajtás-ellen oldali tengelyvég felől kellett végezni.

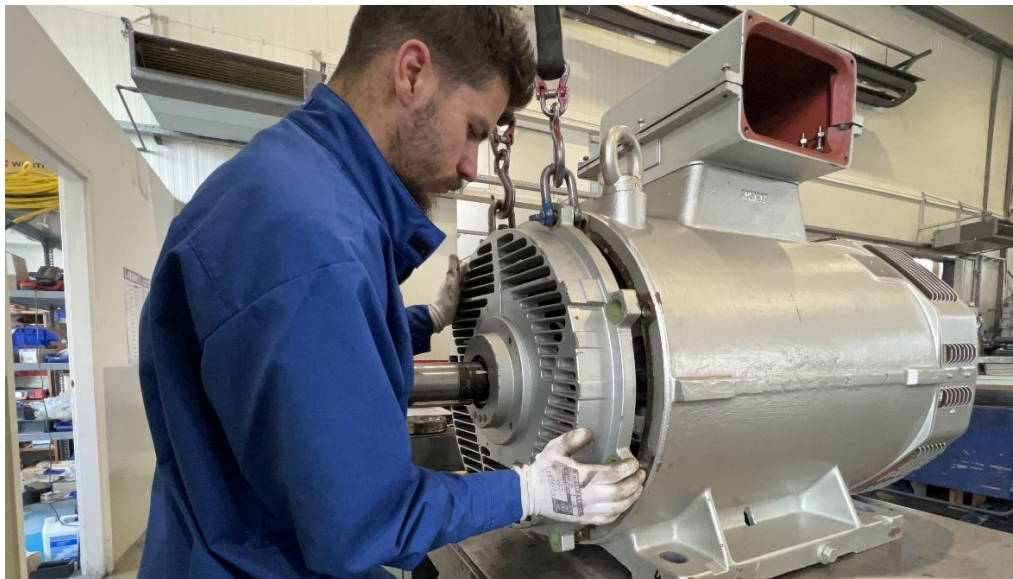
69. ábra: Hajtás oldali pajzs felhelyezése (saját)

A megkent csapágyakat, a zsírterelő tárcsák és szorító gyűrűk felhelyezése követte. A pajzsok felrakását, a hajtás oldalról kezdtem. Híddaru segítségével megemeltem a pajzsot, beillesztettem a menetesszárat a deknicsavarok helyére (megvezetés céljából).

A pajzs enyhe műanyagkalapács ütésre kapott rá a csapágyra.

Miután rákapott, daru segítségével a tengelyt megemelve, a pajzscsavarokkal felhúztam a pajzsot a helyére, majd a deknicsavarok meghúzása után, hasonló képen folytattam az ellen oldalon az összeszerelést.

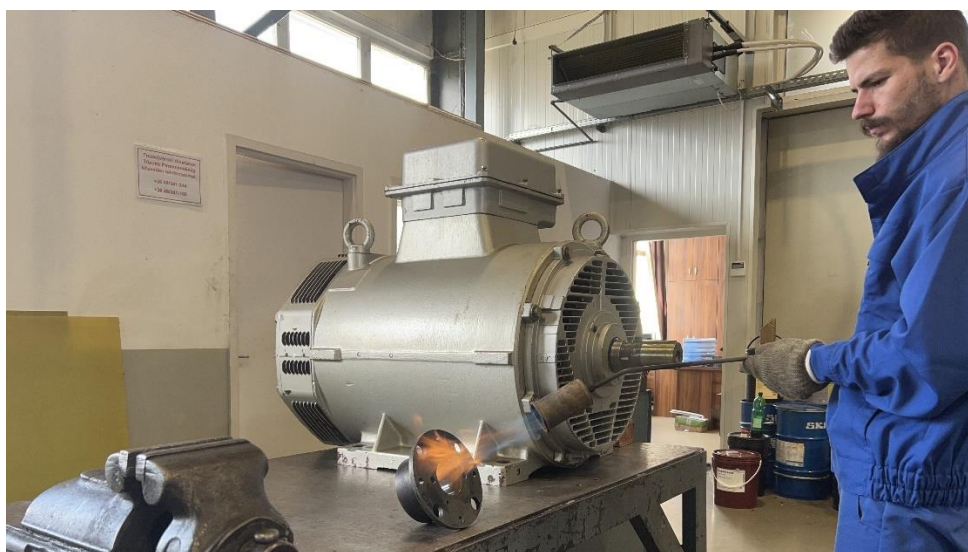
71. ábra: Kuplung melegítése (saját)

Következő lépés a kuplung felhelyezése volt, amit PB gáz segítségével melegítettem 120 C° -fölé.

Miután elérte a megfelelő hőmérsékletet, hőálló kesztyűvel felhelyeztem a tengelyre, figyelve, hogy síkban legyen a tengelyvéggel.

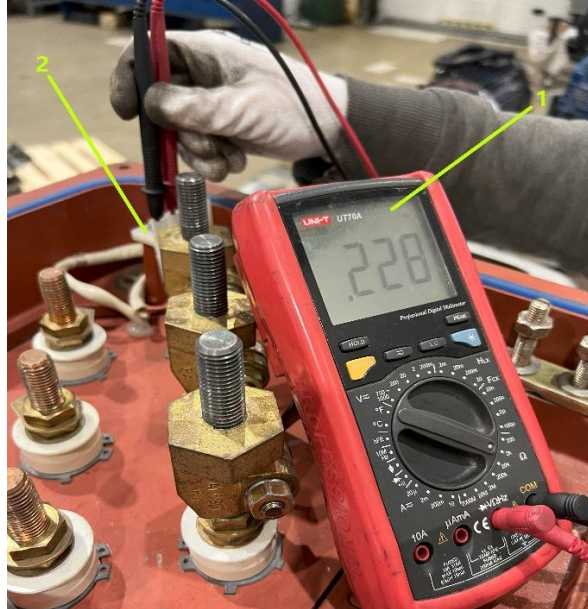
74. ábra: Javítás utáni hőelem mérés (saját)
1 Digitális multiméter; 2 Hőelemek

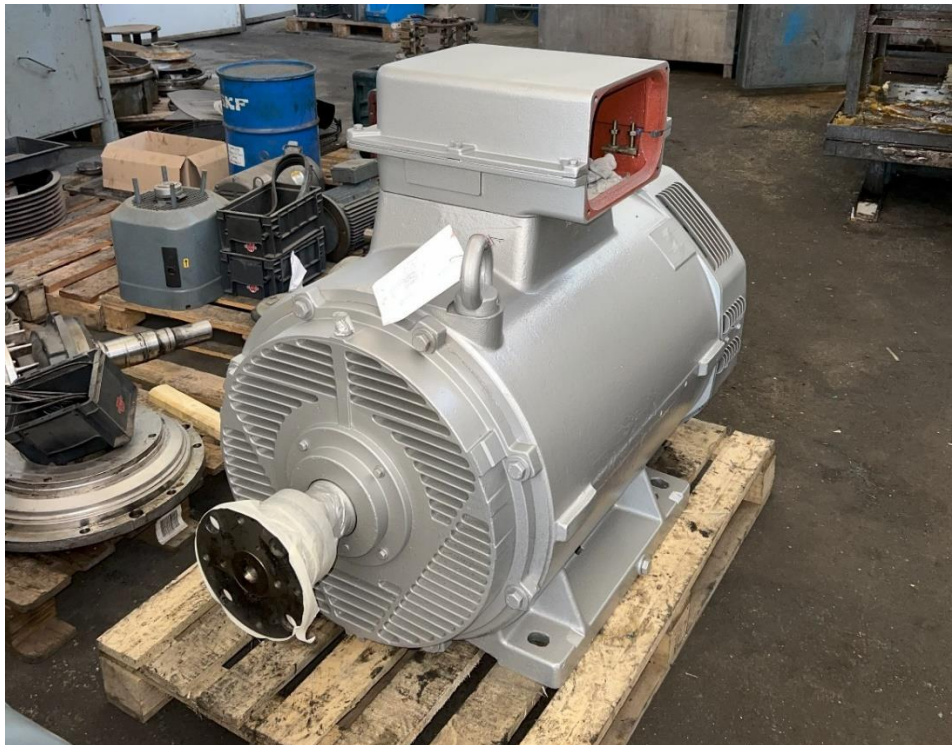
76. ábra: Teljesen felújított villamos motor (saját)

A mérések után 400 [V] feszültségre kapcsolva a motor zajmentesen üzemelt. Az SKF műszerrel vizsgálva a rezgést axiálisan 0.5 [mm/s], vertikálisan 0.6 [mm/s], horizontálisan 0.5 [mm/s] értékeket mutatott, ami az ISO 10816-os szabvány szerint megfelelő (31.ábra). A mért értékeket rögzítettem a villamos gép jegyzőkönyvben (1. melléklet).

A felújító festés elszívóval és fűtéssel ellátott festőkabinban történt, ami után a motor készen állt a szállításra.

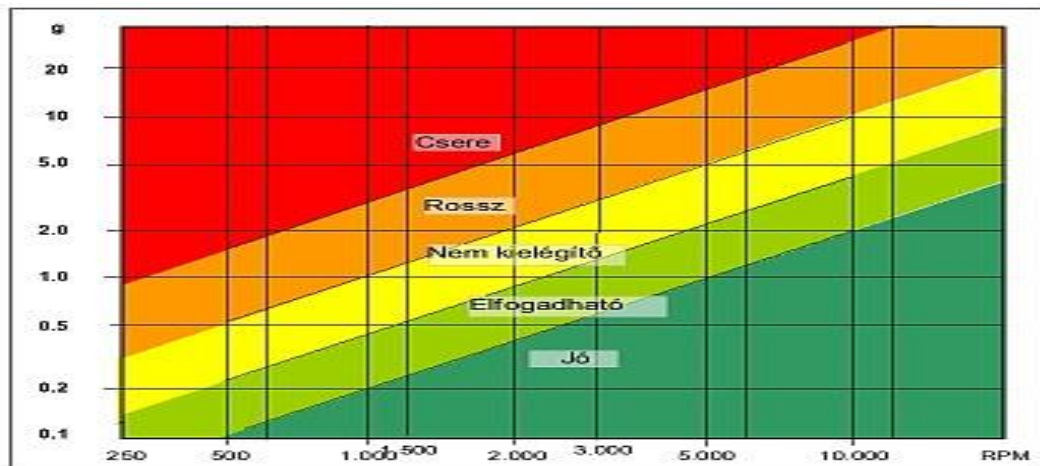
79. ábra: Gördülőcsapágy állapot diagram [28]
