## BESZÉLŐ KÖVEK

Vizsgálendő templomunk Alvinc evangélikus-református temploma Gyulafehérvár mellett. (1. kép) Az elhagyott templom a zárt település szélén, kőfallal kerített, ovális alaprajzú — látható sírok nélküli — címteremben áll, nem messze a Marostól. (2. kép)

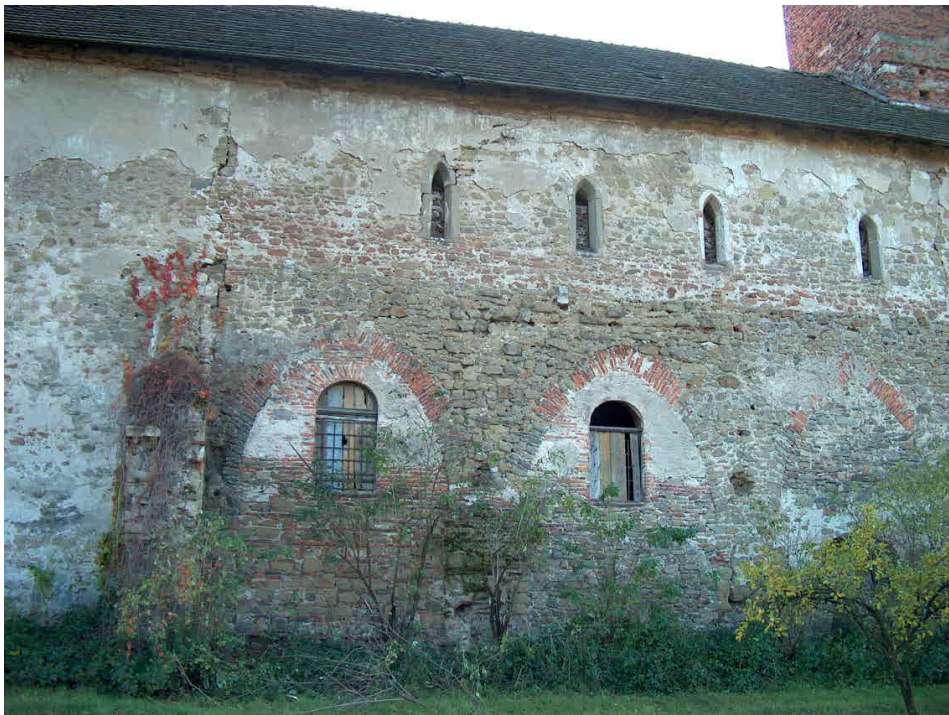
3. kép – A főhajó északi oldalfala a befalazott gótikus ívekkel

Amit az írott források alapján tudunk róla, hogy először 1264-ben említi egy oklevél, mint plébániatemplomot, aminek János nevű plébánosa van. [Entz, 1994; 74. oldal] A jelenlegi templom a XIV. századból származó gótikus bazilika. [Entz, 1996; 92. oldal] Eredetileg háromhajós, keresztház nélküli bazilika volt, amely megfelelt a XIII. századtól azon a területen elterjedt szász templomtípusnak, de ebből csak a középhajó maradt meg és a szentély az eredeti boltozat nélkül. (3. kép) (A szászokat a XII. sz. második felében

telepítették be) Erről árulkodnak az utólag befalazott csúcsíves nyílások, melyek a fő- és mellékhajók kapcsolatát biztosították. Az utólagos falazást vegyes szerkezettel – kő-tégla – készítették, azonban nem a törökök, mert nem rózsaszínű a habarcsréteg. (A törökök ugyanis előszeretettel keverték téglaport a habarcsba, amelytől rózsaszínes árnyalatot kapott.) A mellékhajók lebontása a reformációhoz kapcsolódhatott, hiszen elterjedt volt, hogy számos helyen a megváltozott liturgia miatt lebontották a sekrestyét, s itt a mellékhajókat is vele együtt. A jelenlegi félköríves ablaknyílások még később kerülhettek a befalazott ívbe, mivel azok homogén téglafalban találhatók.

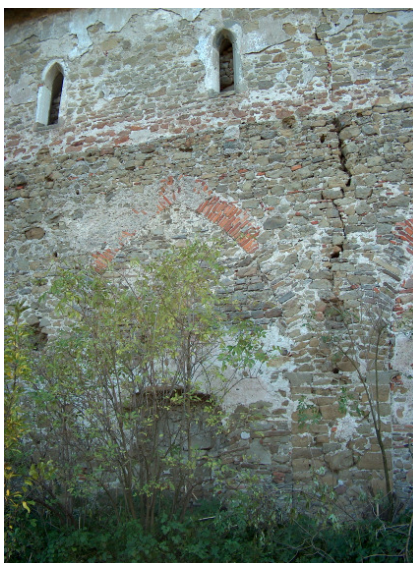
4. kép Eltérő falazástechnikák

Korábban talán kisebb nyílások lehettek vagy egyáltalán nem voltak, hiszen az északi oldalra lehetőleg nem tettek nyílásokat. Ennek alapja az a néphit, miszerint onnan várták a gonosz támadását. Maga a falazat is két periódusban készülhetett (4. kép), amit az eltérő falazástechnika mutat. A falazat anyaga szürke, öregszemű andezit és andezittufa, ami meglepő, mert ezt a fajta kiömlési kőzetet csak ritkán használták építkezésre. A gótikus ívek indításánál jól kivehetők az eltérő minőségű kőből készült vállkövek. (5. kép)

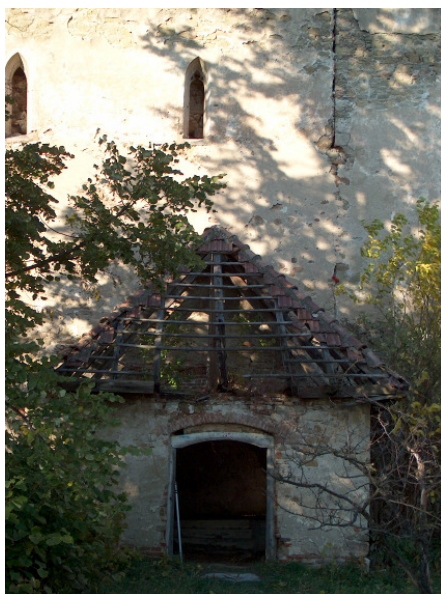
6. kép Függőleges repedés a déli oldalon

Az É-i és a D-i oldalon is jól látható egy-egy függőleges repedés (6. kép), ami a szentély későbbi kialakítására utal, amikor ferences szerzeteseké lesz a templom. A XIII. sz. utolsó harmadától ugyanis Európa-szerte a nyújtott, sokszög lezárású, magas ablakkal megvilágított, kápolnaszerű szentély vált a koldulórendi templomok elterjedt szentély-formájává, (7. kép) [Dercsényi, XLI. oldal] ellentétben a szászok által épített templomok szentélyeinek záródásával, amely a főhajóban többnyire félköríves, a mellékhajókban pedig egyenes volt.

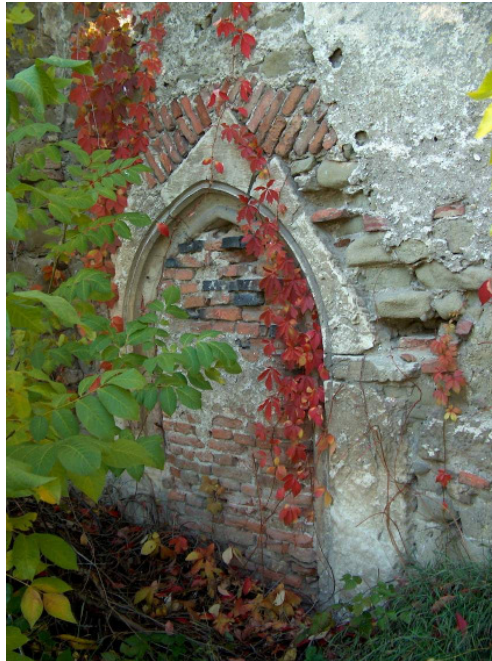
8. kép – Befalazott gótikus sekrestyeajtó

megfigyelhető Erdélyben a XIV. sz-tól kezdve. Szintén a református használathoz kapcsolódik a déli oldalhoz csatlakozó falazott portikusz megépítése. Mellette jól látható a sekrestye kívülre került ajtaja annak lebontása után. (8. kép)

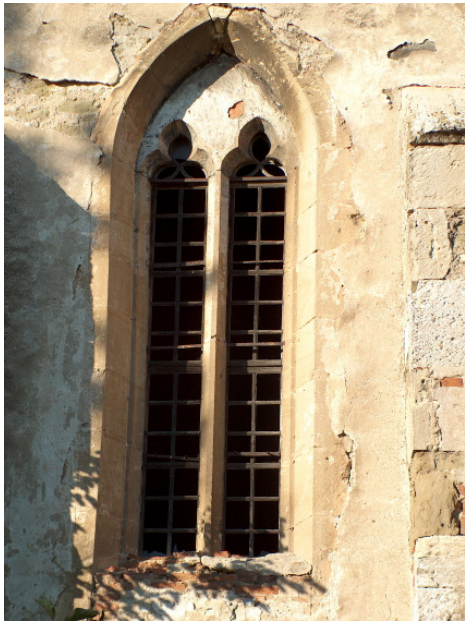
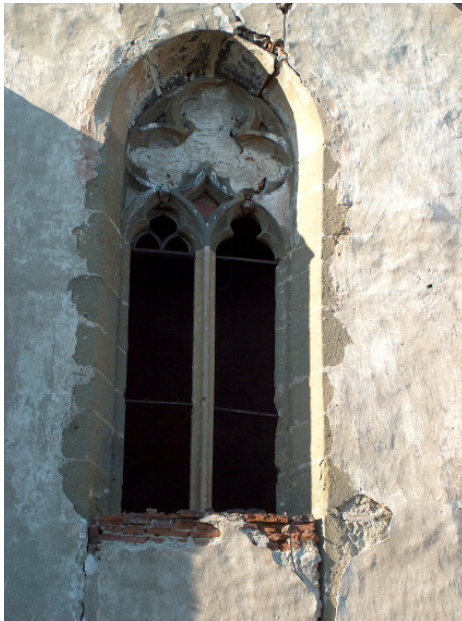
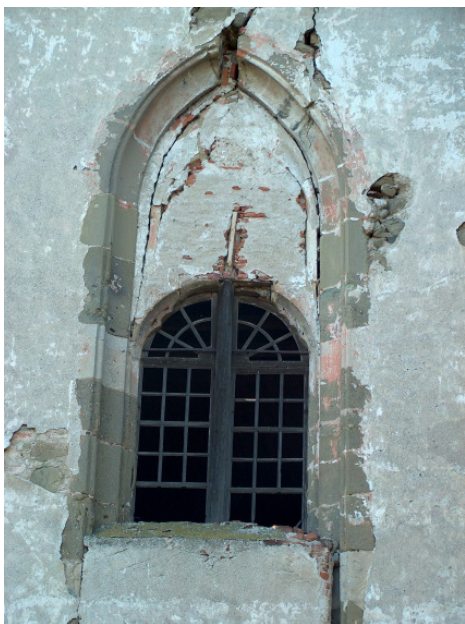
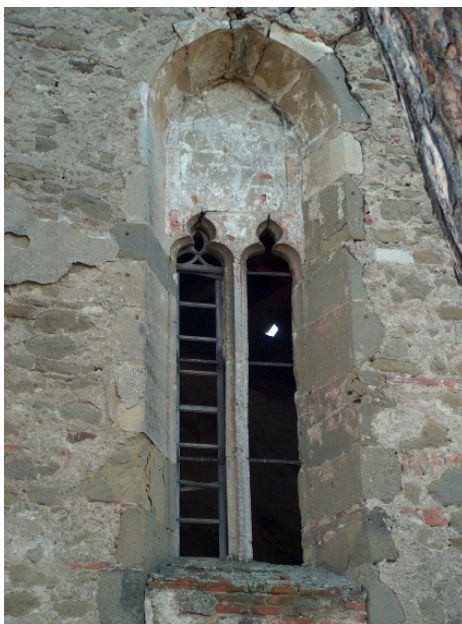
A XIV-XV. század fordulója táján kaphatta a mai református templom széles, változatos kőrácsú szentélyablakait (9-12. kép) és déli, csúcsíves bejáratát, amely elé később a portikusz épült. [Entz, 1996; 92. oldal] Az új gótikus stílus a XIV. században jelentkezik és a XV. században érte el virágzását. A négytagú karéjdíszek íves formája még a romanika hatását tükrözi, viszont a lándzsaívek helyett megjelenő hegyes háromkaréjos ívek és a mérműves kialakítás már a korai érett gótika jegyeit mutatják. Különösen is érdekes a szentély sokszögzáródásának északkeleti ablakműve a két sorban elhelyezkedő, rövid és hosszú lóhereívvel végződő nyíláspárjaival, amelyeket legfelül kerek nyílás koronáz. (12. kép) A forrásokban említenek egy kőfaragót, aki Alvincen dolgozott 1408-ban.

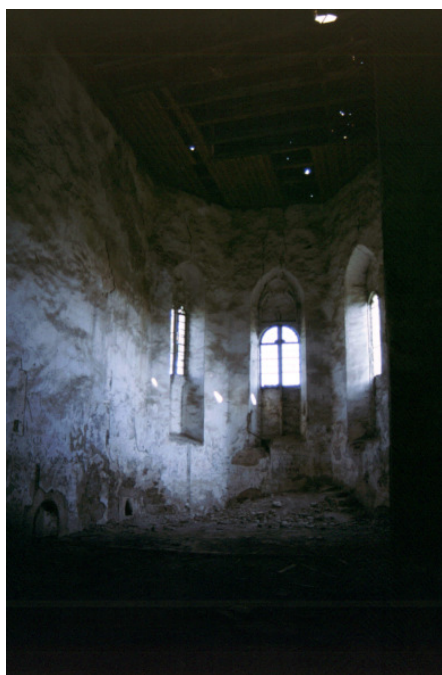
13. kép A szentély belülről

A belsőben feltűnő a környezethez képest megemelt padlószint. Így a szentségtartó fülke a padlóvonallal került egy síkba. A feltöltődéshez az áradásokkor lerakott hordalék is nagymértékben hozzájárult. A szentély belső részén jobban szembetűnik, hogy a gótikus ablakok egy részét befalazták. (13. kép) Erre a megváltozott liturgia és valószínűleg a megemelkedett padlószint miatt került sor, hogy a szószék és a szószékkorona elhelyezhető legyen az ablakok előtt. Mint a régi felvételen látszik, a szószék is kőből készült. (14. kép) XVI. sz. utáni építésére utal íves formája is, mivel addig rendszerint szögletes formájú volt a mellvédszerű emelvény. [Dercsényi, XVIII. oldal] Mára csak a szószékre vezető lépcsőből maradt meg néhány fok.

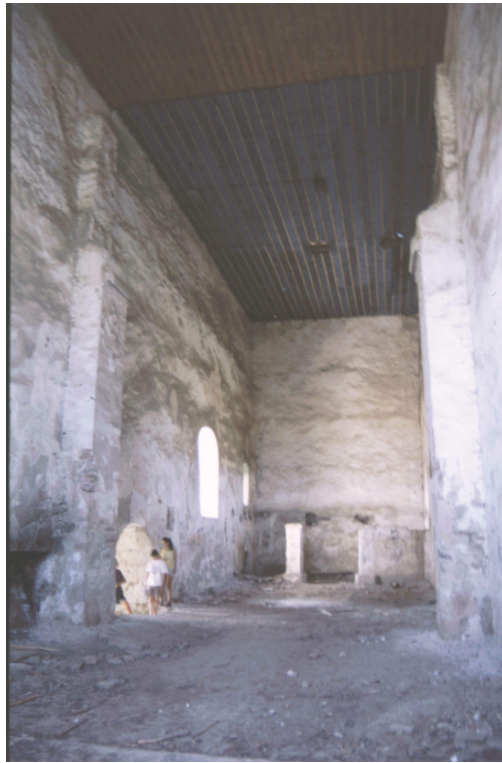
15. kép A diadalív maradványa

Ha visszanezünk a hajóban, láthatjuk a szentélyt és főhajót egymástól elválasztó diadalív maradványát. (15. kép) Jól érzékelhető a boltváll, ahonnan a gótikus ívek indultak. A szentély bizonyíthatóan egy gótikus keresztboltozattal és sugárirányú boltsüvegekkel volt lefedve, míg a fő- és mellékhajóknak valószínűleg legalább négy boltszakaszuk volt. A hajóban a boltozat meglétét falkutatással lehetne igazolni, ugyanúgy, ahogy a templom eredeti padlóvonalát is csak egy régészeti feltárás tisztázhatná.

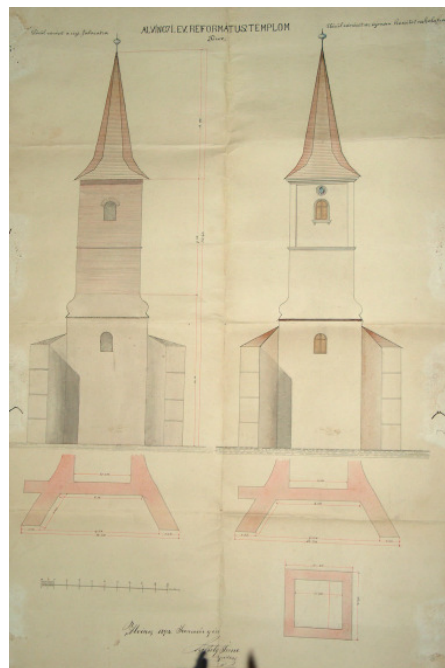
16. kép A torony 1894-es tervrajza

Újabb problémákat vet fel a torony kérdése. A háromhajós templomnak nem volt tornya, s hogy a most álló torony mikor épült, nem tisztázott. A XVIII. sz-i építést támasztja alá az Alvinczi evangélikus-református egyházközség levéltárának anyagában található A6-os bejegyzés, amely a torony építéséről szóló engedély és más, a torony építésére vonatkozó okmányok meglétét igazolja 1774-75-ből. Maguk az okmányok azonban sérültek, nem lehet tudni, hogy pontosan mit is tartalmaznak. Viszont van egy másik okmány 1770. január 28-ról, ami toronyépítésre kér engedélyt, s mellékeli hozzá a költségvetést is 833,20 forintról. A XIX. sz-i építés mellett pedig az 1894. január 09-re datált toronyterv (16. kép) szól, amelyet Székely Imre készített. Ellene szól a levéltári anyag A70-es tétele – a templom és a torony lefedésére vonatkozó szerződés 1850-ből. Tovább bonyolítja a dolgot a harangon található évszám: 1725. Véleményem szerint a XVIII. sz-i építés valószínűsíthető.
