**DEBRECENI EGYETEM
MŰSZAKI KAR
GÉPÉSZMÉRNÖKI TANSZÉK**

**GANZ SOLARIS TROLLINO 12
TÍPUSÚ TROLIBUSZ
KOMPRESSZORÁNAK VIZSGÁLATA
SZAKDOLGOZAT**

Tolvaj Dávid Csaba

2023

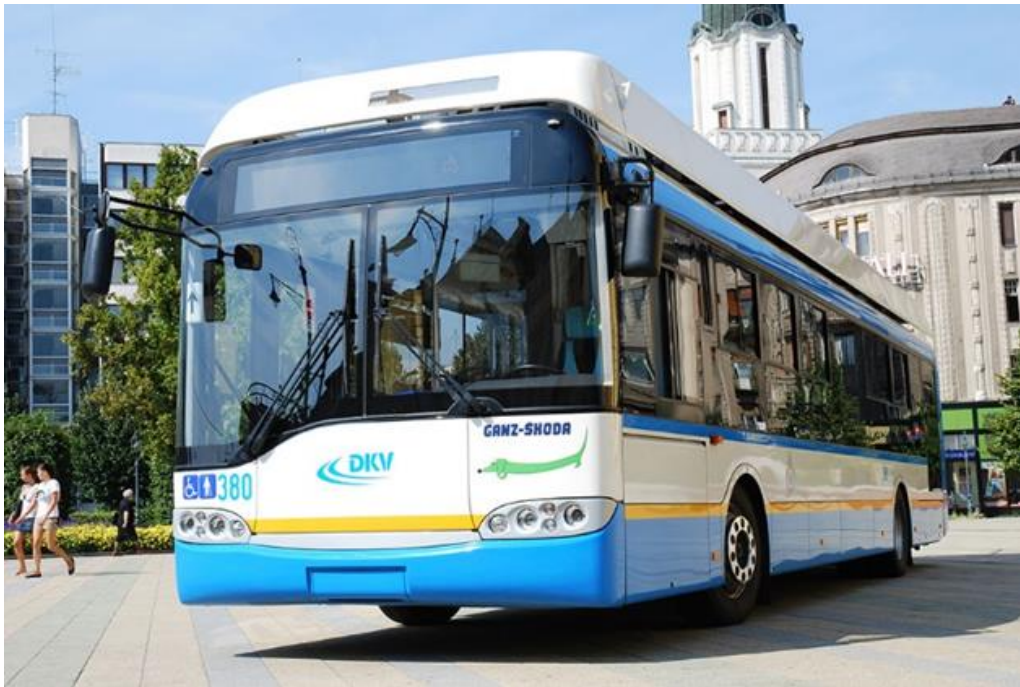
1. ábra. Ganz Skoda Trollino 12D-2 [2]

A Ganz Solaris Trollino 12 típusú trolibusznak három típusa található a DKV Debreceni Közlekedési Zrt.-nél, amik a Ganz Solaris Trollino 12, Ganz Solaris Trollino 12D és a Ganz Skoda Trollino 12D-2, ezekre a szakdolgozatom folyamán Ganz Solaris Trollino 12 és GST 12-ként fogok hivatkozni, ahol az egyes típusokban nem található különbség és ha eltérés található a típusok között az külön kiemelésre kerül. A GST 12 típusú trolibuszokat 2005-2007 tartó időszakban helyezték üzembe, összesen 21db gépjárműről van szó, amiben mind megtalálható az általam vizsgált BRQ4/10/35 TFH típusú légkompresszor. [1,2]

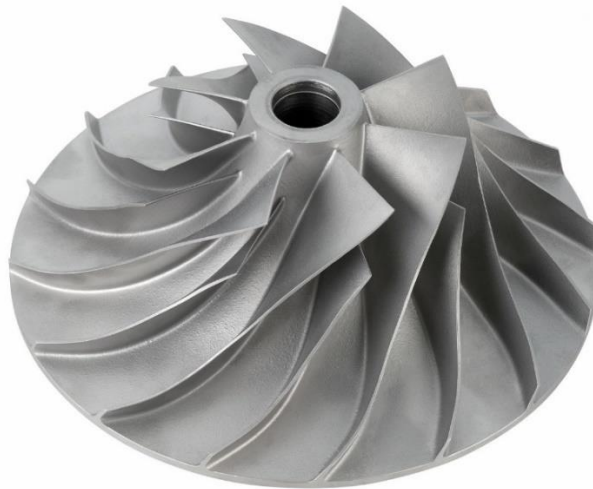
8. ábra. Radiális kompresszor járókereke [15]

A radiális kompresszorok egy járókerék segítségével hozzák létre a szükséges sebességet és nyomást. A közeg belép tengelyirányban majd a terelőlapátok sugárirányba irányítják itt a közeg ütközik a kompresszor ház falával és a kimenőcsőjébe irányítja a levegőt. [4]

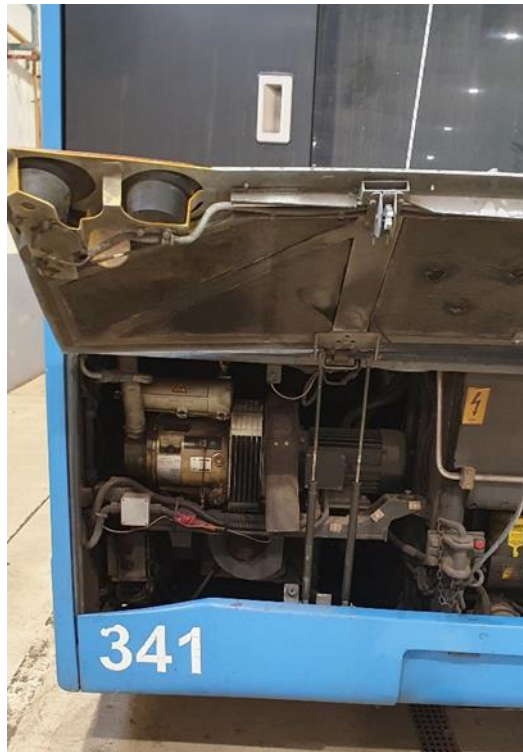
11. ábra. BRQ4/10/35 TFH típusú fékkompresszor elhelyezkedése a GST 12 típusú járműben

A légkompresszor beépítése és elhelyezkedése két különböző megoldással jött létre a GST 12 és a GST 12D, GST 12D-2 típusa között. A GST-12 típusú gépjárműben a légkompresszorhoz való hozzáférést a jármű hátulján található, ahol egy felnyitható ajtó biztosítja a szükséges hozzáférést a légkompresszorhoz. Ezt a 11. ábra szemlélteti.

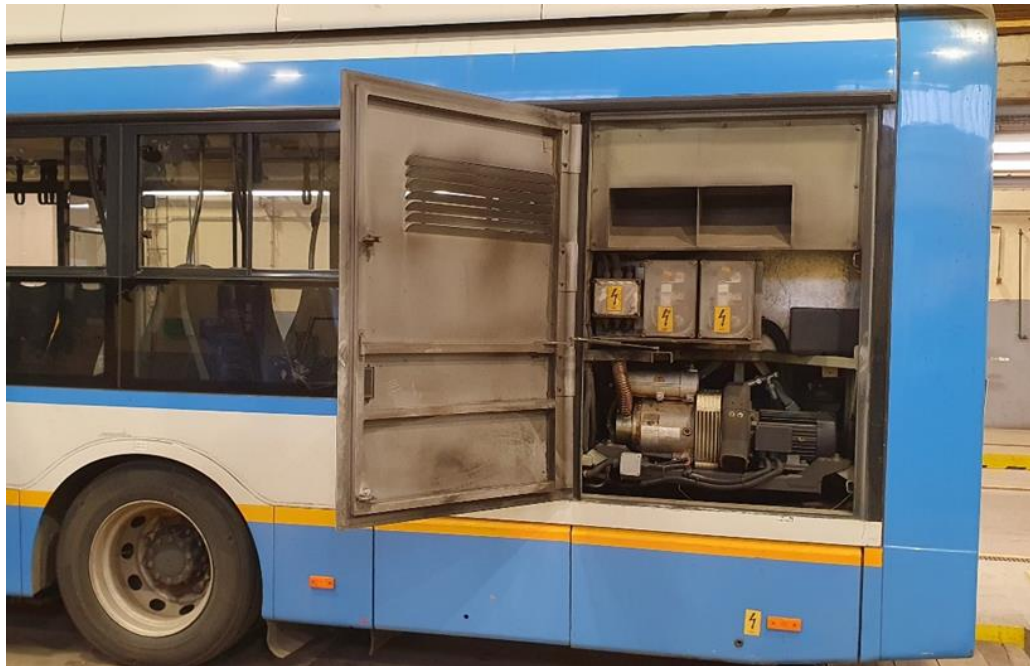
12. ábra. BRQ4/10/35 TFH típusú fékkompresszor elhelyezkedése GST 12D és a GST 12D-2 típusú járműben

A GST 12D és a GST 12D-2 típusú gépjárművekben a jármű oldalán található szellőző nyílással ellátott ajtó ad lehetőséget a kompresszor egység az itt található a térnek az alsó felében helyezkednek el, mint az 12. ábrán látható. A kompresszor áthelyezését az ezekben a típusokban megtalálható dízel aggregátor motor beépítése miatt történt meg. A GST 12D egy 80kW elektromos aggregát teljesítménnyel rendelkezik, a GST 12D-2 fejlesztéseknek köszönhetően már 100kW elektromos aggregát teljesítménnyel rendelkezik, a GST 12 modellek nem rendelkeznek dízel aggregátorral ezért csak felsővezetékéből felvett elektromos energián működnek. [2]

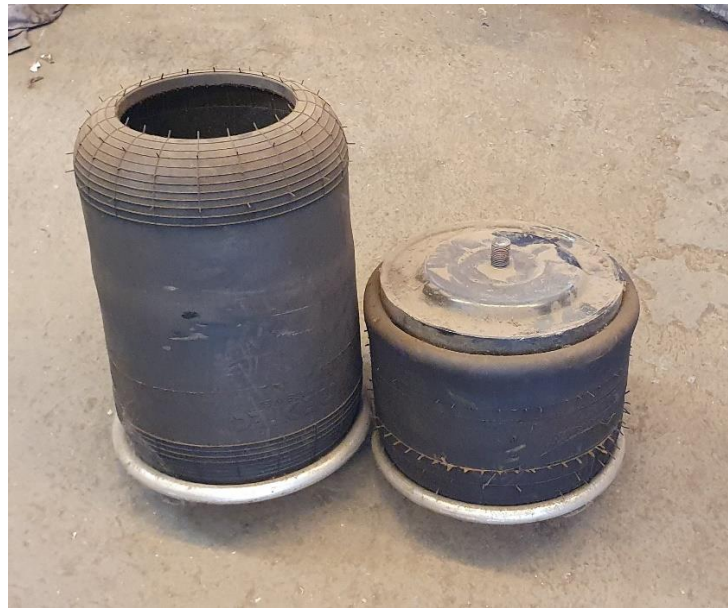
13. ábra. A GST 12 trolibuszban használt lérugók kiserelt állapotban

A gépjármű folyamatos szintezéséért felelős ECAS vezérlő szelepes rendszer, amely a járműben található szintezésért felelős lérugók működését szabályozza. Az ECAS vezérlő szelep szabályozza a lérugók légellátását és leeresztését, amivel komfortosabbá teszi az utazást, a gépjárműben az elsőtengelynél kettő és a hátsótengelynél 4 lérugó helyezkedik el.

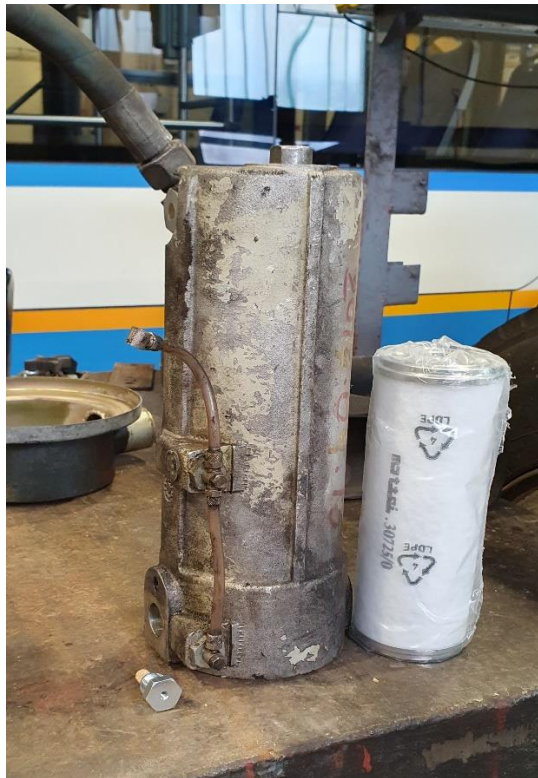
16. ábra. A kompresszor egység olajsűrője és a betétje

A kompresszor egység végső része, amelyet a levegő az egység elhagyása előtt utoljára érint az olajsűrő, amelyben egy szövet alapú szűrőbetét helyezkedik el. A betéten a levegő keresztül halad és a sűrített levegőben található olaj fennakad a betétben ezután a megsűrített levegő tovább megy a légrendszerben. [18]

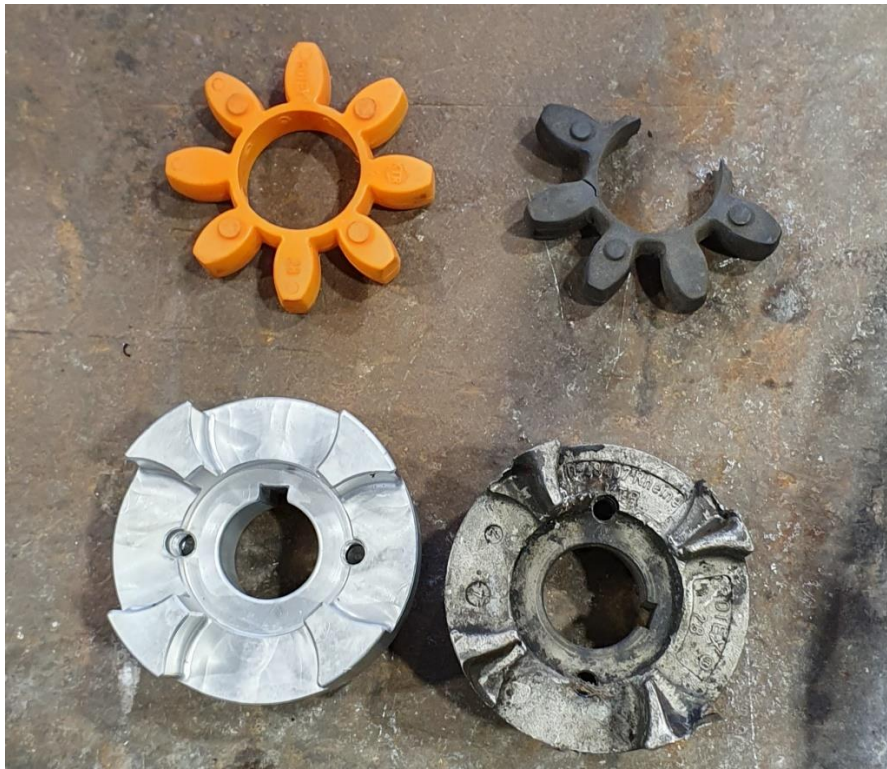
A kompresszor és az azt meghajtó villanymotor között egy tengelykapcsoló adja át a motor által előállított nyomatékot, ez a tengelykapcsoló egy 65 mm külsőátmérőjű KTR ROTEX 28 gumibetétes körmös tengelykapcsoló. A tengelykapcsoló egy csillag gumibetéttel rendelkezik. A tengelykapcsoló két fém része különböző szilárdságú anyagból készül az egyik oldala egy keményebb acél míg a másik tengelykapcsoló fél alumíniumból készült. A tengelykapcsolóval előforduló jellemzőhiba a csillagbetét elkopása, amely hatására létrejön egy ütő hatás a tengelykapcsolóban és tovább koptatja a betétet. A betét folyamatos kopása ezután a betét elszakadásához vezet, majd a már elszakadt betétes tengelykapcsoló két fele egymást deformálja és működés képtelenné teszi, elnyíródik.

17. ábra. A tengelykapcsoló alumínium fele és csillagbetétjének meghibásodás utáni állapotának összehasonlítása egy új alkatrészsel

Javaslatom a meghibásodás megelőzéséhez a tengelykapcsoló állapotának ciklikus ellenőrzése mellett a tengelykapcsoló betét cserélésével érhető el. A szereléshez a kompresszor egység teljes kiszerelése és kiemelése szükséges, hogy a tengelykapcsoló szerelése elérhetővé váljon, ezért a betét csere nem javasolt a kisebb javítások során elvégezni. Tapasztalat alapján ez a meghibásodás bár jellemző, de nem a leggyakoribb és a betét kopásának első jelei, amelyek a kompresszor hangjának megnövekedése és járásának egyenetlensége a vizsgálatok során hamar megfigyelhető a nagyobb meghibásodás előtt, ezért a javaslatom a szemrevételezés havi vizsgálat során végrehajtása és egy új tengelykapcsoló vagy a tengelykapcsoló betét beépítése a 30000 kilométeres javítások közé, a betét állapotától és a rendszeres csere utáni tapasztalattól függően megfontolandó lehet egy nagyobb 60000 kilométeres karbantartás körében ezt megtenni, ha a 30000 kilométeres javítások túl sűrűek lennének és a betét állapota megfelelő, ezzel csökkentve a költségeket és a karbantartási időket.

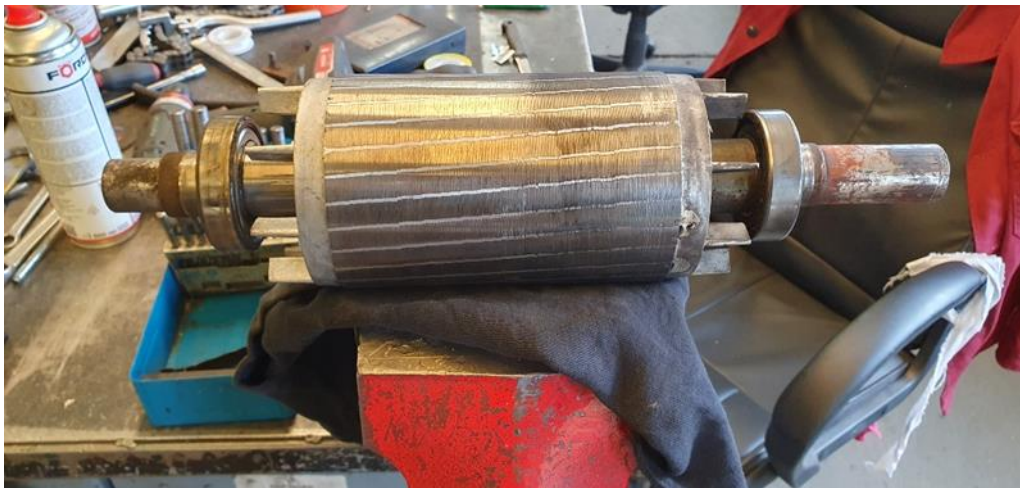
A tengelykapcsolóban létrejövő meghibásodás következménye a villanymotor elemeinek sérülése is létrejöhethet, az itt a keletkező mechanikai hatások a villanymotor forgó elemén elhelyezkedő golyóscsapágyak mechanikai sérüléséhez vezet, ami szükségessé teszi a csapágyak cserélését is. A villanymotor forgó egységén elhelyezkedő csapágyak egysoros mélyhornyú golyóscsapágyak, ezek cserélésének folyamata nagyobb időszükséglettel rendelkezik a villanymotor szétszerelésének indokából.

18. ábra. Villanymotor forgó egysége kiszerelt állapotban a tengely két végén golyóscsapágyakkal

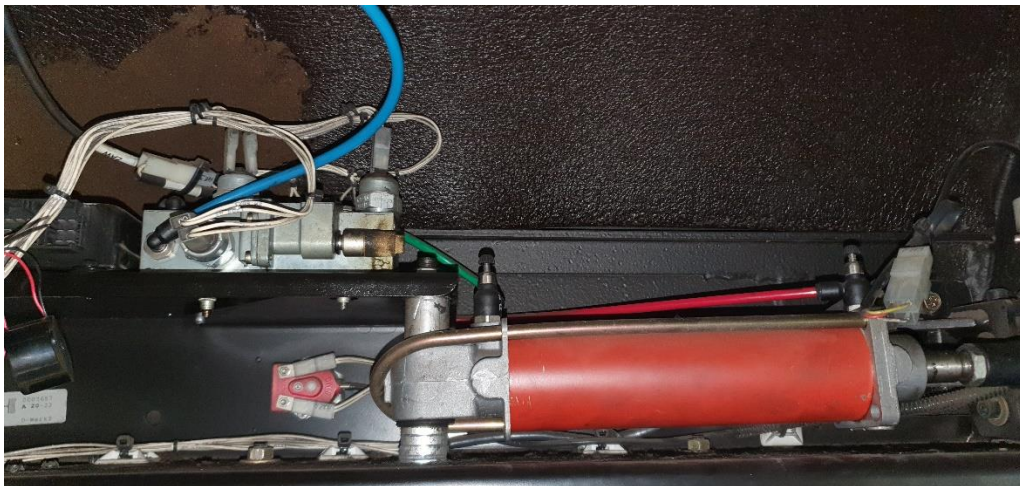
Az egyik következménye a sűrített levegőben található olajpárának az ajtókat nyitó munkahengereket vezérlő szelepek meghibásodásában. Az olajhatására a tömítés megdagad szétmállik majd átengedi a sűrített levegőt és a felhordott lecsapódott olajat. Az olaj szivárgása esetén ez beszivároghat az utastérbe, ahol az utasokra vagy az utasok által használt berendezésekre folyhat, ezzel kellemetlenséget vagy akár sérüléseket okozhat az utazás során. A tömítések meghibásodásának következménye az ajtók nem megfelelő működése, ami megjelenhet az ajtók részleges működésében vagy a teljes meghibásodásában, ahol az ajtók működés képtelenné válnak. A meghibásodás javítása a hibás alkatrészek cserélésével történik meg, ez a folyamat nem jár nagy időigénnyel az ajtók felett található térben a meghibásodott alkatrészeket könnyen ki lehet cserélni.

19. ábra. Az ajtók működését irányító szelep és munkahenger

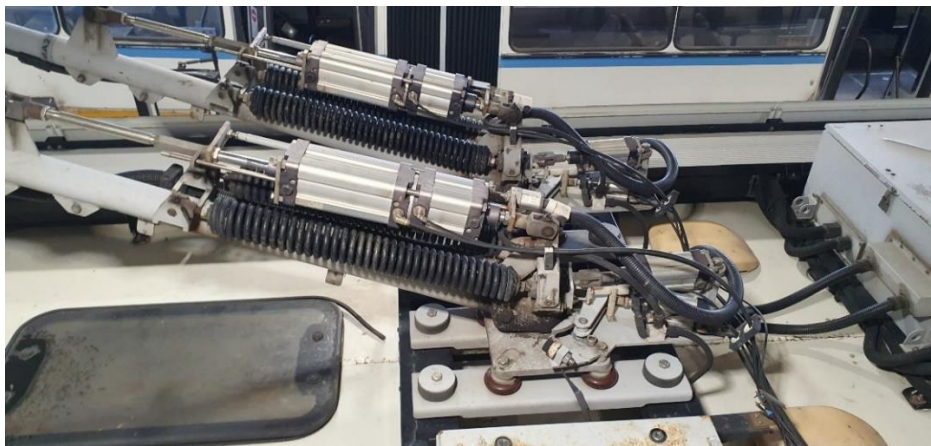
A pneumatikus áramszedő lehúzó berendezéssel ellátott gépjárműveken előforduló meghibásodás a lehúzó berendezésben található tömítések meghibásodása, és a vezérlő tömb olajjal való megtelése, ami a berendezés rendellenes működéséhez vezethet. A hiba legjellemzőbb jele a pneumatikus áramszedő lehúzó berendezés használat közbeni indokolatlan lehúzása, ez nem csak az adott járműben képes kárt okozni, hanem a kiépített felsővezetékek szakítása is lehetséges, ami magával vonhatja az adott vonalon használt járművek vagy járatok módosítását is, továbbá a felsővezeték javítók kiküldését is növelve a forgalomirányítás logisztikai nehézségeket és rontja a szolgáltatás közszemlélet általi megbízhatóságát. A hiba javítása az érintett tömítés cserélésével történik meg. Ez a meghibásodás tapasztalat alapján járműveként évente egyszer fordul elő.

20. ábra. GST 12D-2 tetején megtalálható pneumatikus áramszedő berendezés

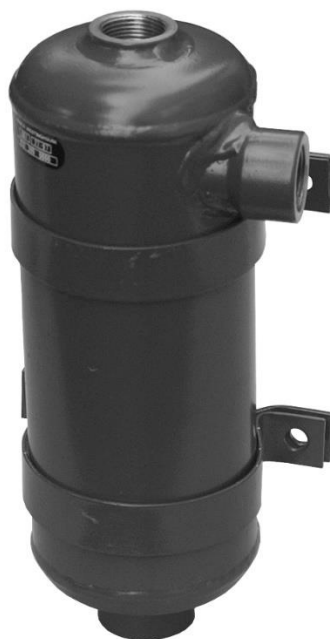
A kiválasztott tartály egy WABCO vízleválasztó, a vízleválasztó méretei 235 x 128 x 99 [mm], súlya pedig 1,591 kilogramm . A tartály oldalába belép a sűrített levegő majd átvezetése után a tartály tetején elhelyezett nyíláson távozik. A tartály kis mérete és súlyának köszönhetően beépítése a gépjármű belsejébe nem okoz problémát és mindkettő kialakítás esetén ellehetséges a tartályt helyezni a kompresszor terében. A vízleválasztó bekötésének helyét a rendszerben egyből a kompresszoregység után lesz kötve. A bekötés helyének választási indoka, a kompresszor egységet elhagyó levegő tartalmazza a legnagyobb olajkoncentrációt és az itt megtörtént leválasztásával képesek vagyunk megvédeni a lérendszer további részeit, ezzel csökkentve a meghibásodásokat, a levegő a kompresszort elhagyó állapotban van a legmagasabb hőfokon, ezért a tartály beépítésével elért hűtés segíti az olajpára és vízpára leválasztását a sűrített levegőből, továbbá a csökkentett hőmérsékletnek köszönhetően a lérendszer további részeinek melegedését is csökkenteni lehet. A vízleválasztók elhelyezkedése különbözik a két kialakítás között, de a pneumatikus rendszerbeli sorrend nem változik.

22. ábra. WABCO vízleválasztó tartály [21]

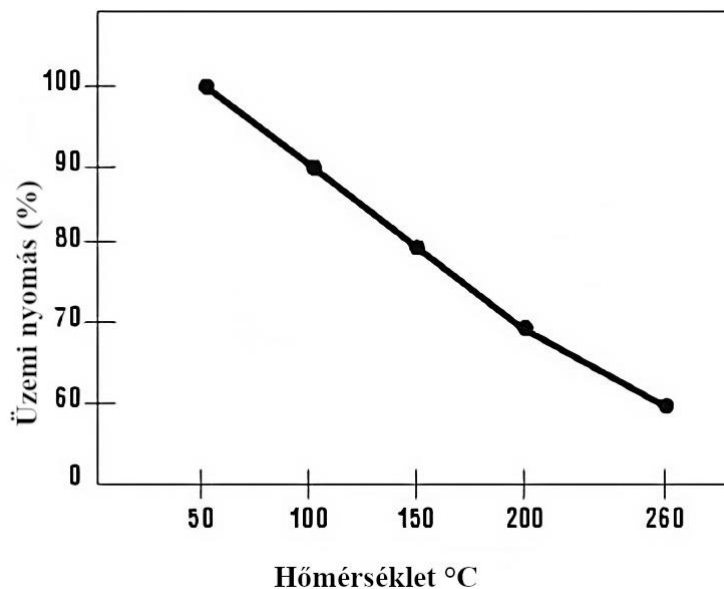
A pneumatikus csövek megválasztásához meghatároztuk a szükséges nyomáshatárt, ami a kompresszor működési nyomásának legalább kettőszerese legyen, hogy megfeleljen a mindenkorai biztonsági előírásoknak. A kompresszor üzemi nyomása 9,5 bar ezért a választott pneumatikus cső minimális működési hőmérsékleten lévő nyomása 19 bar.

26. ábra. A választott pneumatikus cső működési nyomás változása az üzemi hőmérséklet változásának hatására [23]

A választott pneumatikus cső egy Sima falú teflon (PTFE) cső acél szövettel. A választás a csőre azért esett mert minden tulajdonsága az általunk kívánt értékeken belülre esett. A lehetséges pneumatikus csövek meghatározása során meglehetősen figyelni, hogy a csövek maximális nyomása jelentősen eltérhet egy alacsonyabb hőmérsékletű közegben lévő csőtől, a választott sima falú teflon cső magas hőstabilitással rendelkezik, vagyis a százalékos maximális nyomás eltérése az általunk kívánt hőmérsékleten több mint 90% az eredeti üzemi nyomásnak, ha a 90%-os értékkel számolunk akkor az üzemi nyomása a csőnek az 108 bar nyomás kibírására képes, ami jelentősen meghaladja az általunk elvárt értéket. A
