**A csapadék, a vízjárás és a mederfejlődés  
összefüggései a Hernád mentén, különös tekintettel az  
Alsódobsza-Gesztely közötti szakaszra**

**Doktori (PhD) értekezés**

DEBRECENI EGYETEM  
Természettudományi Doktori Tanács  
Földtudományok Doktori Iskola  
Debrecen, 2015.

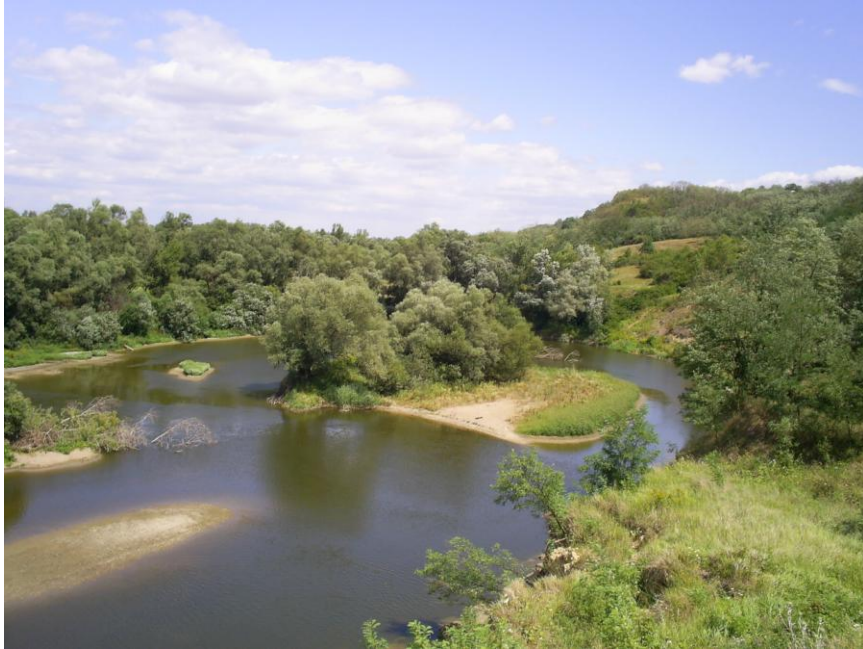
*1. kép: A átvágott alsódobszai kanyarulat állapota 2007-ben (saját felvétel)*

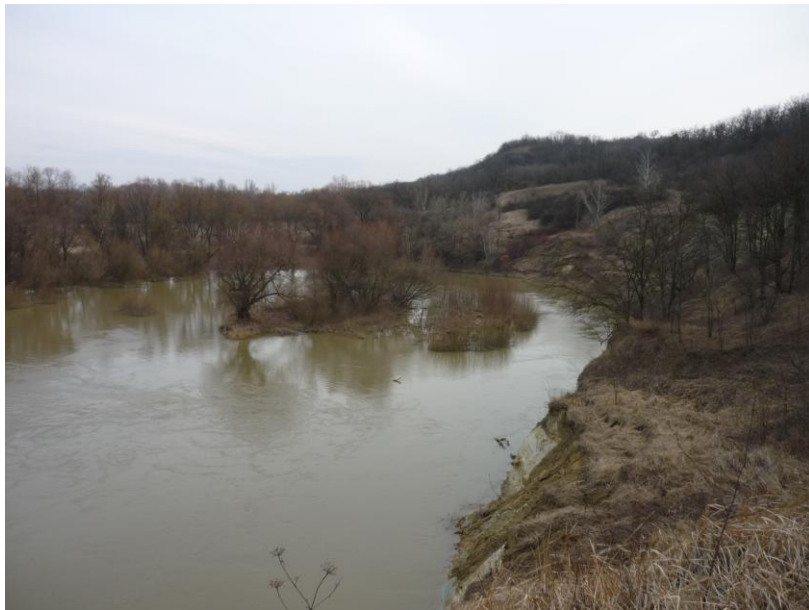
*2. kép: Az átvágott alsódobszai kanyarulat állapota 2010 márciusában (saját felvétel)*

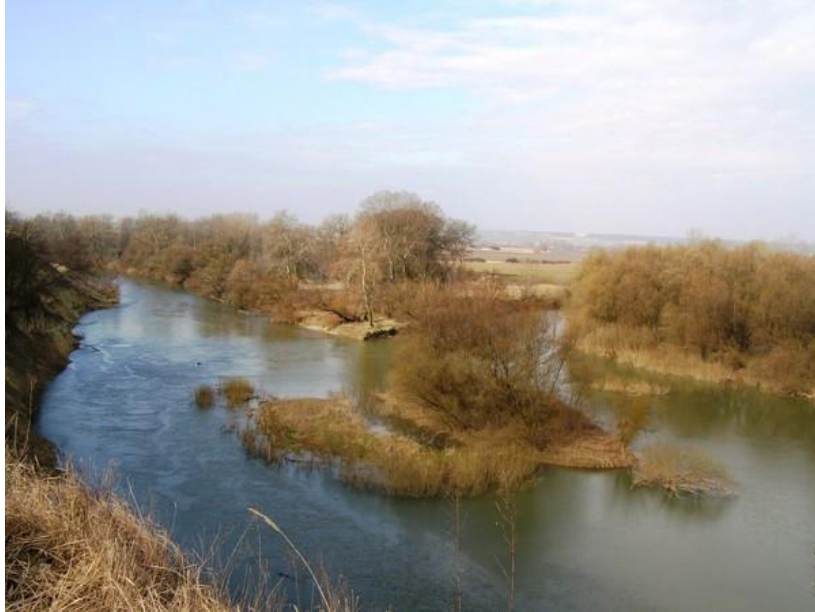
3. kép: Az átszakadás „kapuja” (előtérben a régi meder, a szigetté váló egykori partrészt mögött, a kép középső részén pedig az új meder látható)  
(Forrás:<http://www.geocaching.hu/images.geo?id=28952&group=2845&table=cac>  
*he\_images*)

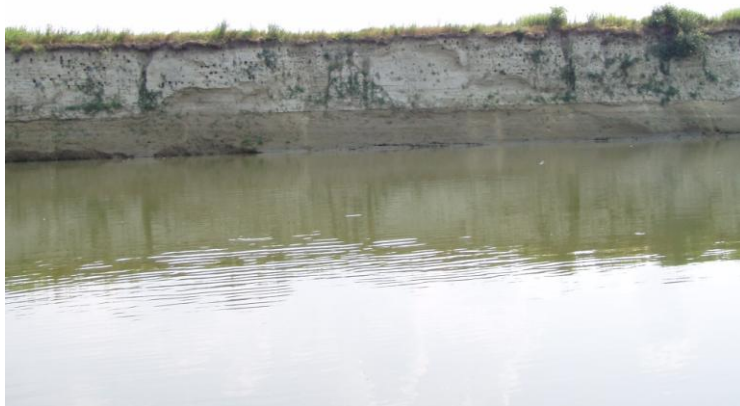
*4. kép: A folyó alámosó tevékenységének megjelenése kisvízes időszakban (a vízszint folyamatos csökkenése során előbukkannak az alámosott partfal részek)(saját felvétel)*

A meanderező folyók esetében az oldalazó erózió ritmusos folyamat, melynek következtében a hordalék tömege is ritmusosan változik a folyó egyes szakaszain. Mike (1991) tanulmányában szól arról, hogy a kanyargás oka a hordalékviszonyokban keresendő. Általában elmondható, hogy a kis- és középvízi időszakok alatt a folyó meredek partfalát alámosza. Ennek eredményeként a partfal alját képező anyag elmosásra, elszállításra kerül, a partfal aljában „üreges” képződnek, azaz a partfal „aláüregelődik” (4-5. kép).

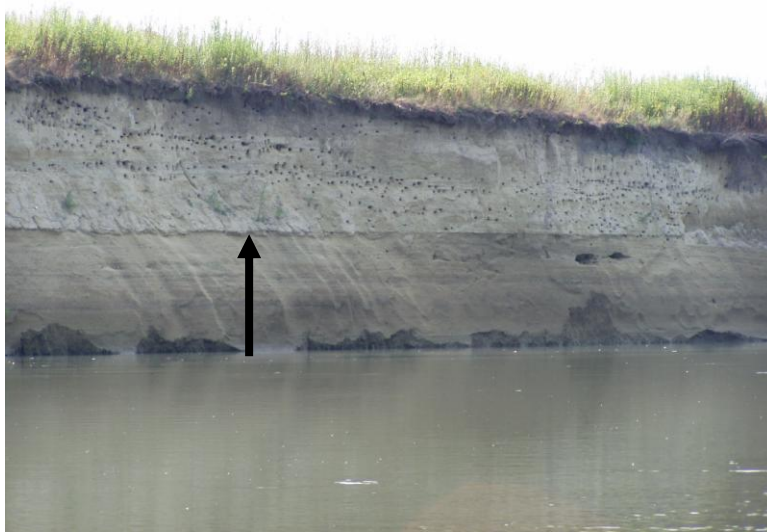
5. kép: A folyó alámosó tevékenységének hatása  
(A fényképen jól láthatóan elkülönül egy kisebb árhullám tetőzési szintje (↑ a víz által áztatott partfal magasságát mutatja), valamint a folyó alámosó tevékenységéből adódó ún. „aláüregesedés” jelensége)

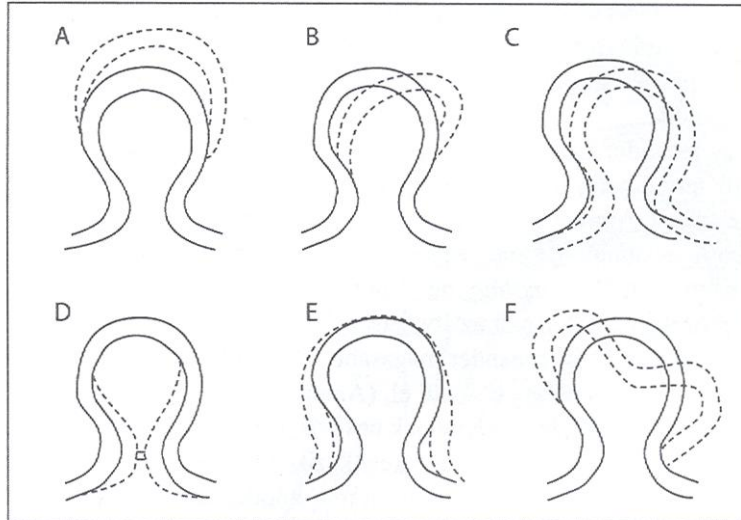
A. oldalirányú kiterjedés; B. lefelé vándorlás rotációval; C. lefelé vándorlás elcsúszással; D. lefűződés; E. kiszélesedés; F. összetett, többszörös kanyarulattá alakulás.  
Az egyes típusok között természetesen majdnem fokozatos az átmenet

A fentebb felsorolt paramétereknek megfelelően a kanyarulatoknak számos típusát lehet elkülöníteni, melyet Lóczy (2005) által készített 6. ábra mutat be talán a legrészletesebben.

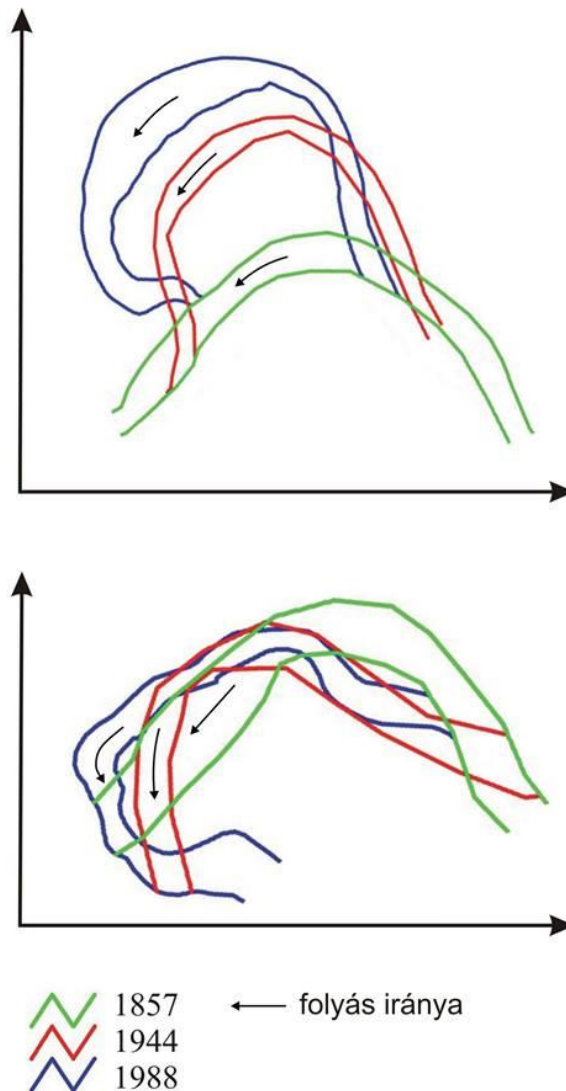
7. ábra: A vizsgált sóstófalvai (felső mozgás-diagram) és ócsanálói (alsó mozgás-diagram) kanyarulatok fejlődési modellje

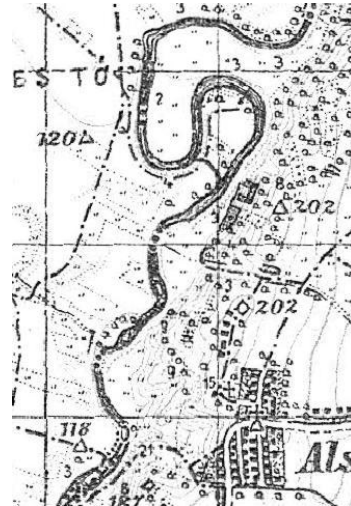
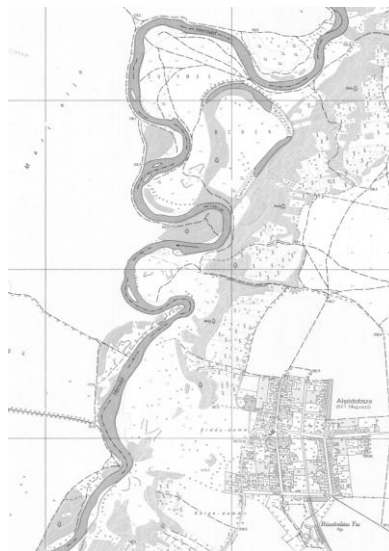
*12. ábra: Történelmi térképek által ábrázolt kanyarulat fejlődési fázisai Alsódobosza felett*

*(1. II. katonai felmérés – 1857, 2. III. katonai felmérés helyesbített változata – 1944, 3. EOV topográfiai térkép - 1980)*

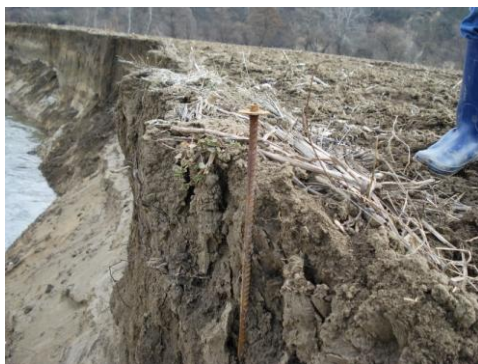
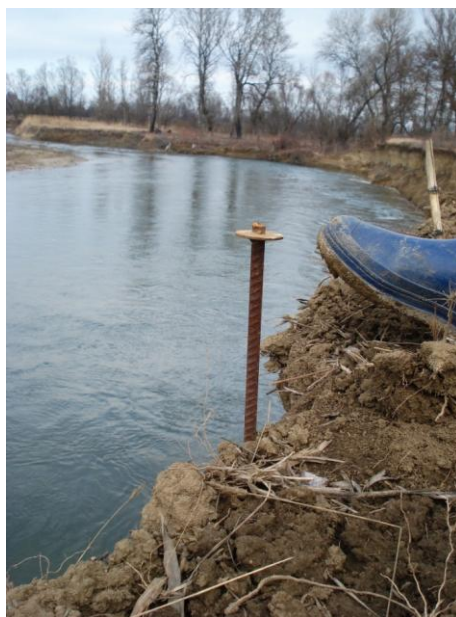
6. kép: Mérőkaró helyzete a pusztuló partfalon Sóstófalvánál

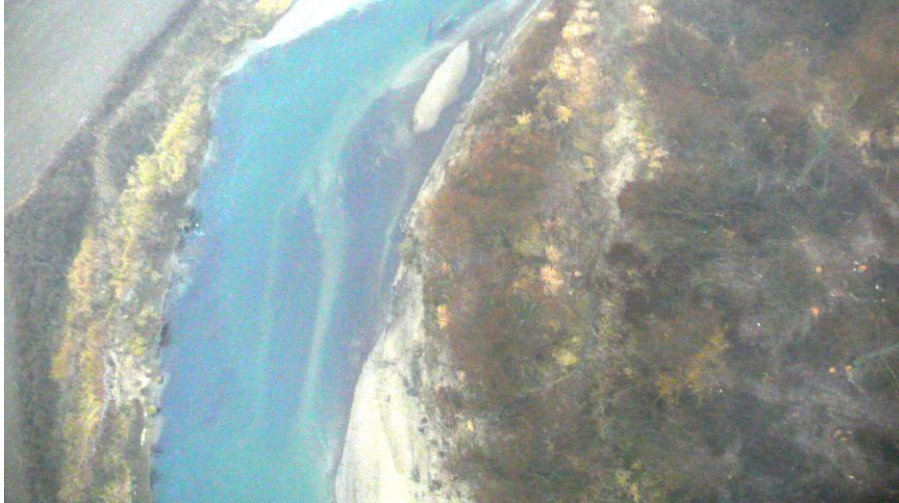
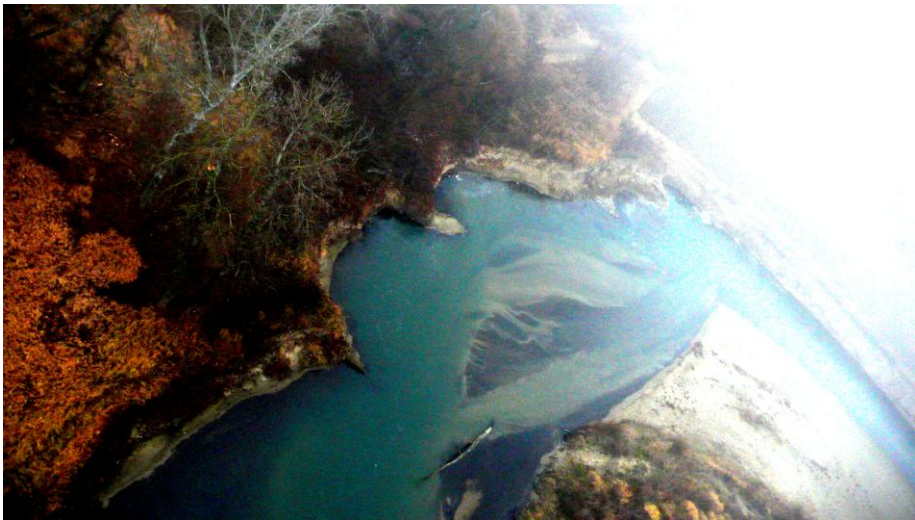
*7/a-b. kép: A modellrepülős fényképek alapján jól láthatóvá válnak a pusztuló és épülő partszakaszok formái és a sodorvonal futása (a képek 2011 decemberében készültek a sóstófalvai nagy kanyarulat felett)*

A kutatási területen ennek a vizsgálati módszernek az alkalmazására is sor került. Mivel a módszer új, alkalmazása meglehetősen nagy anyagi költséggel jár, így csak egy alkalommal, 2012-ben sikerült kipróbálni, alkalmazni. A terület kétnapos berepülése során különböző magasságokból több fénykép készült (7/a-b. kép). Egyrészt magát a módszert és a repülőgép által készített képeket vizsgáltam abból a szempontból, hogy mely területeken és milyen hatásokkal hasznosítható a morfológiai vizsgálatokban. Másrészt az elkészült képek elemzésével következtetéseket vontam le a szakadópartok pusztulási folyamataival és a pusztulás során keletkezett formakincsrel kapcsolatban (Kalmár és Kozma 2012).

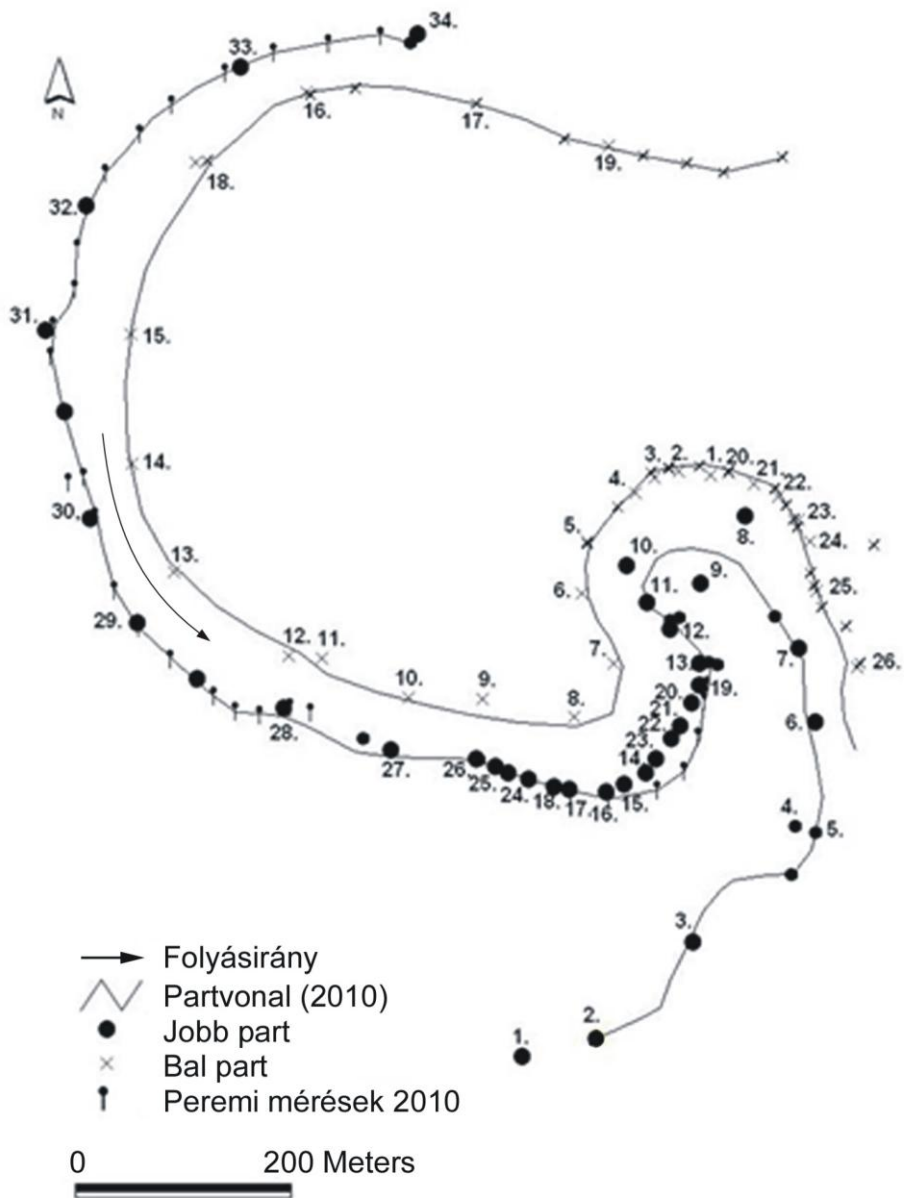
16. ábra: A mederváltozás meghatározására a sóstófalvai kanyarulatban kijelölt mérési helyek 2007 és 2010 között (Kozma 2011)

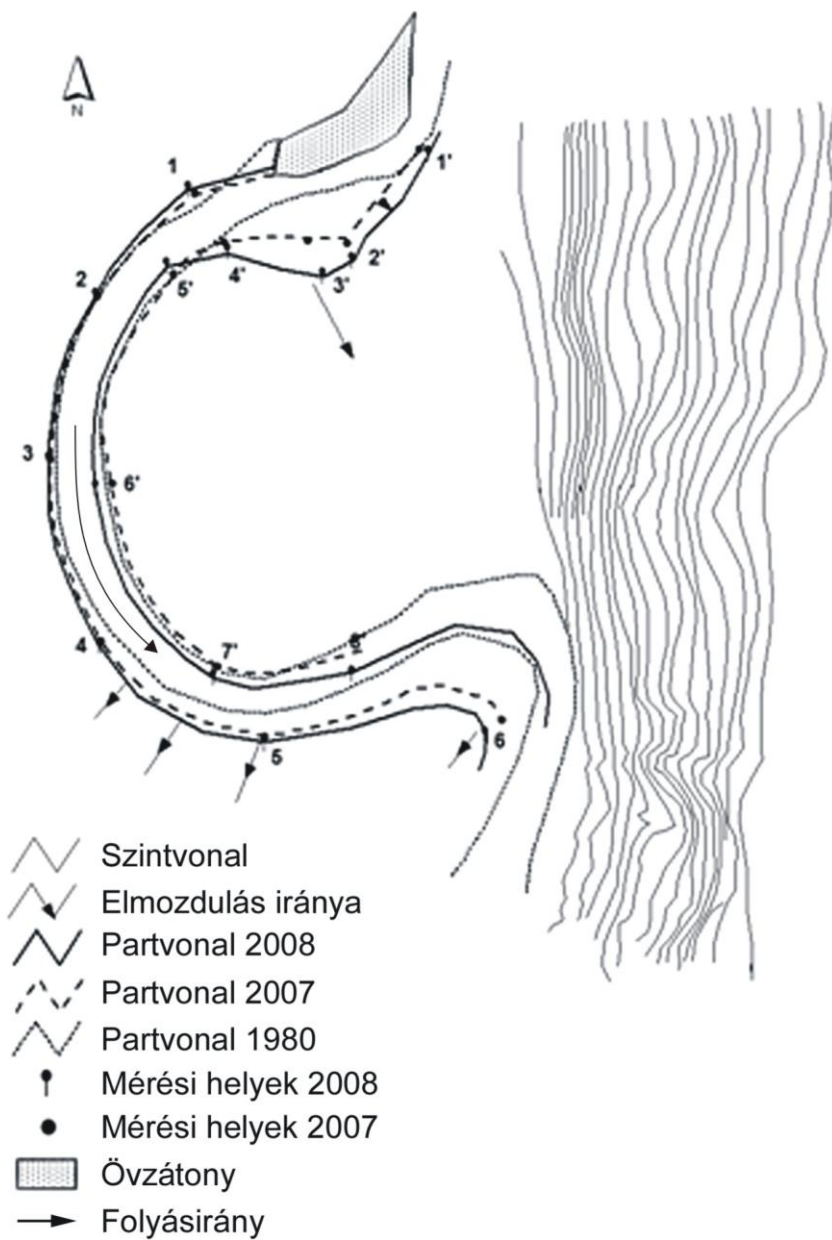
18. ábra: Partelmozdulás az ócsánási 1-es számú kanyarulat esetén

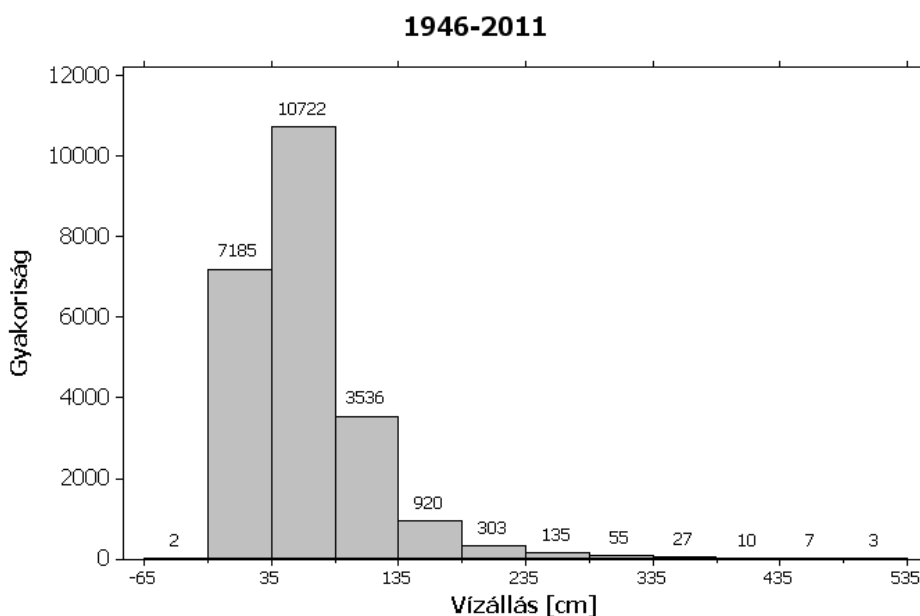
22. ábra: A Gesztelynél mért vízállás értékeinek megoszlása 1946 és 2011 között (az oszlopok számai az előfordulás számát tünteti fel az adott tartományon belül a vizsgált időszakban)

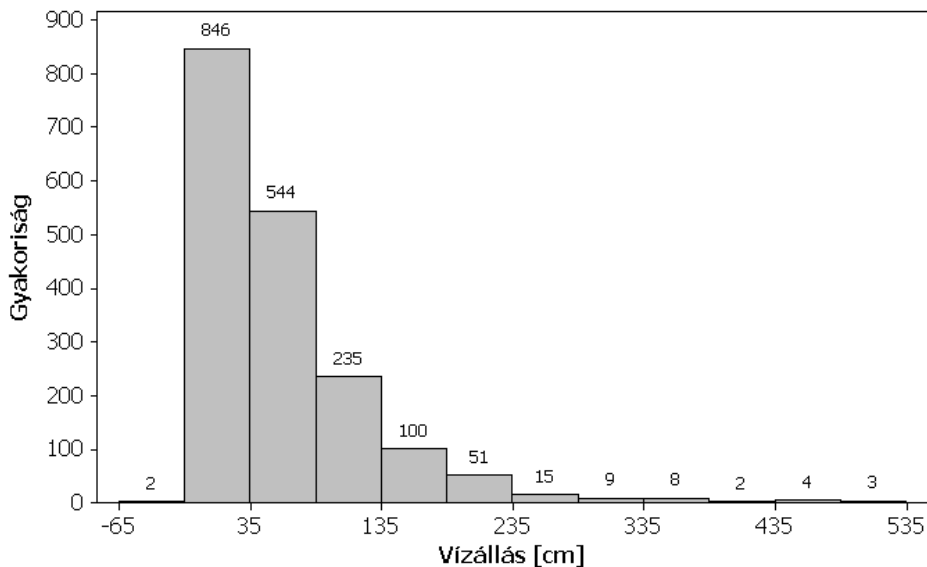
23. ábra: A Gesztelynél mért vízállás értékeinek megoszlása a mérési időszak alatt (az oszlopok számai az előfordulás számát tünteti fel az adott tartományon belül a vizsgált időszakban)

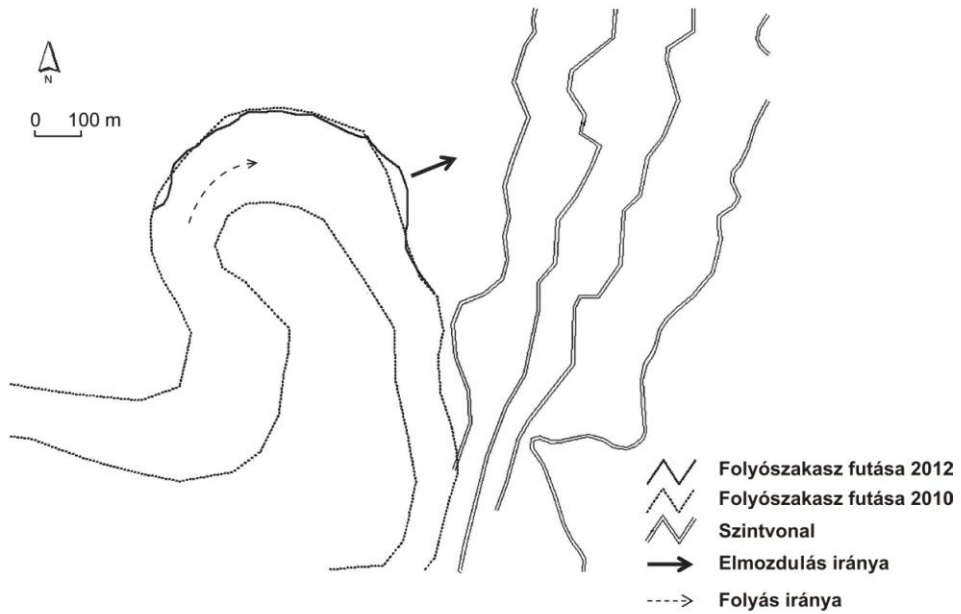
27. ábra: A sóstófalvai összetett kanyarulat másodlagos, kis kanyarulatának változása 2010 márciusa és 2012 decembere között.

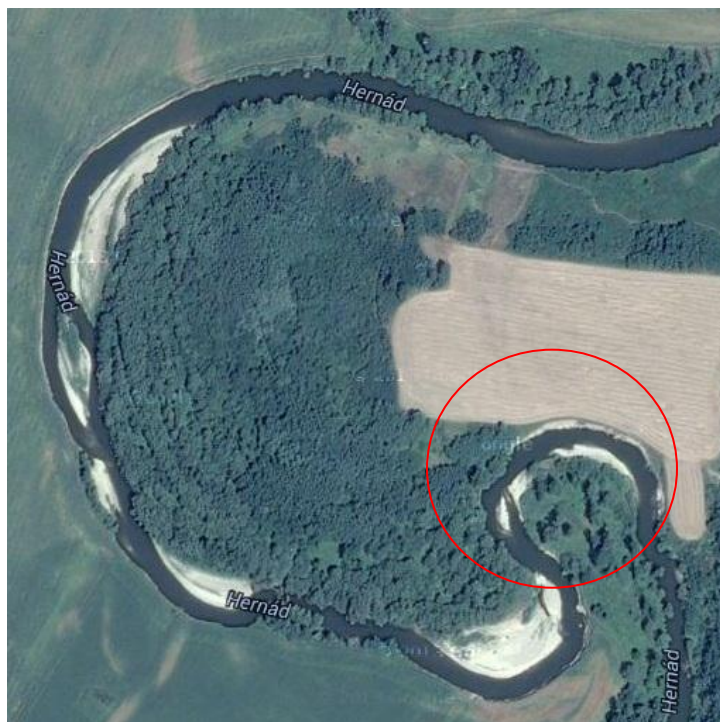
8. kép: A sóstófalvai kanyarulat 2014-ben mutatott képe.

([www.google.hu/maps/@48.1673908,20.975106,1074m/data=!3m1!1e3?hl=hu](http://www.google.hu/maps/@48.1673908,20.975106,1074m/data=!3m1!1e3?hl=hu))  
(A kép jobb alsó sarkában látszik a kisebbik, másodlagos kanyarulat, mely a korábbi felmérésekhez képest nem mutat jelentős eltérést. A kanyarulat egy szabályos kerek formát vett fel, mely a 2012-es állapotot ábrázoló térképről is jól látszik. Azonban a korábbi évekhez képest láthatóan jelentős a bal parti részhez közeli szántó terület növekedése, mely ennek a partszakasznak a korábbi évekhez képest gyorsabb pusztulását eredményezheti.)

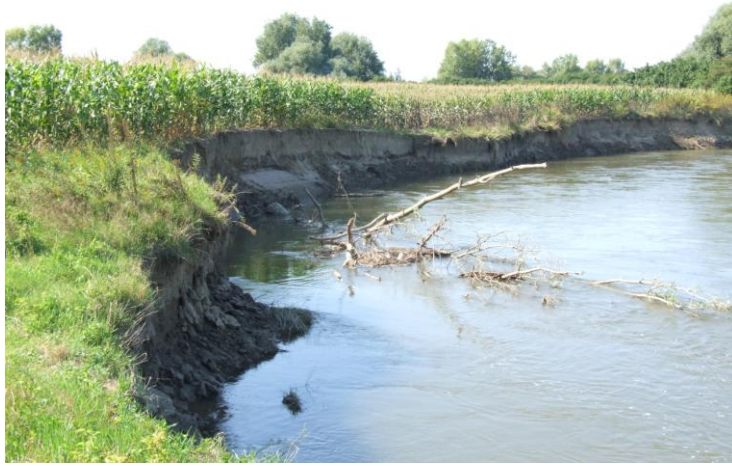
*9. kép: „A” típusú fejlődési forma - függőleges partfal omlásos pusztulása Ócsanál (saját felvétel)*

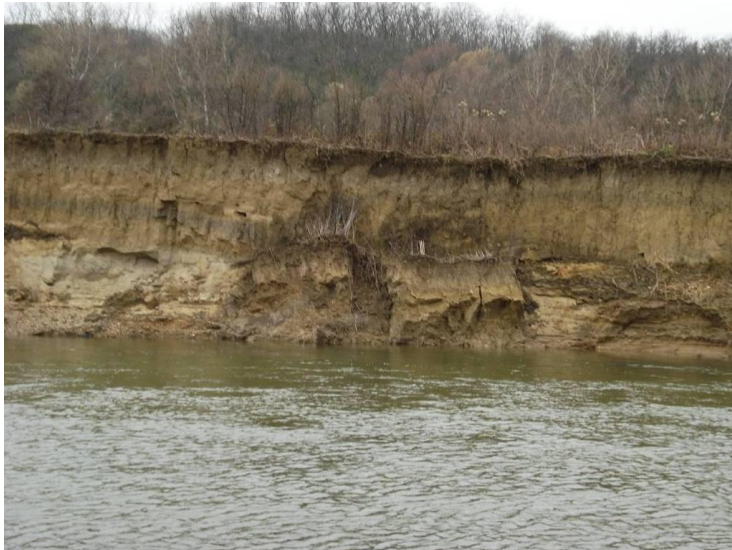
*10. kép: „A” típusú fejlődési forma - függőleges partfal omlásos pusztulása Alsódobszánál (saját felvétel)*

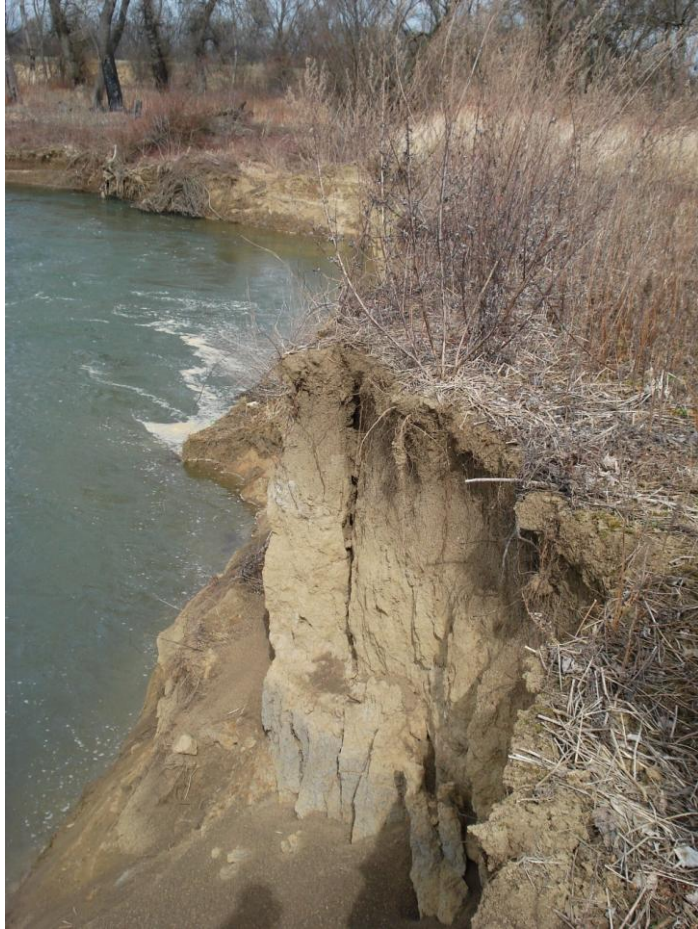
*11. kép: „A” típusú fejlődési forma – repedés által előre jelzett oszlopos elválás a függőleges partfalon Sóstófalvánál (saját felvétel)*

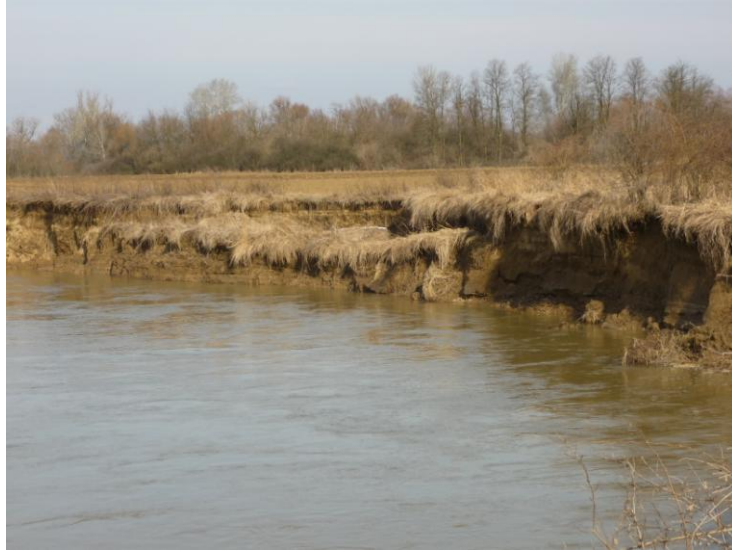
*12. kép: „B” típusú pusztulási forma – lépcsős leszakadás a sóstófalvai kanyarulat egy szakaszán (saját felvétel)*

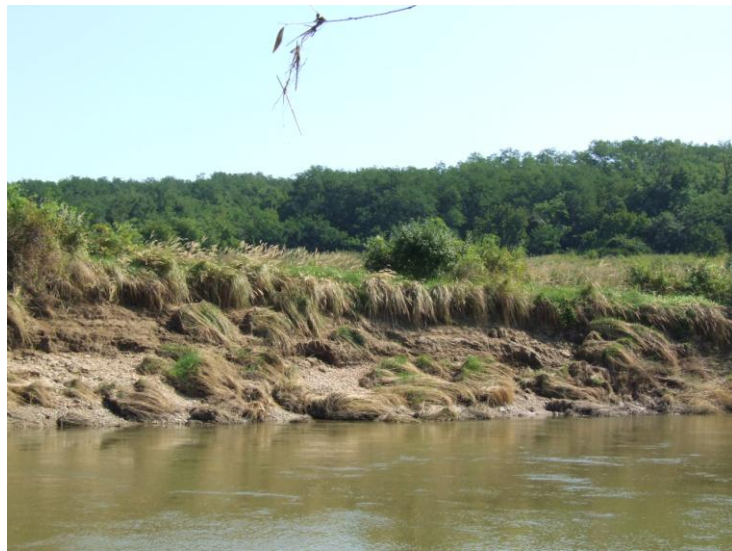
*13. kép: „B” típusú pusztulási forma – a tömbös, majd feldarabolódó pusztulási folyamat példája az sóstófalvai kanyarulat bal partjának alsó végéről (saját felvétel)*

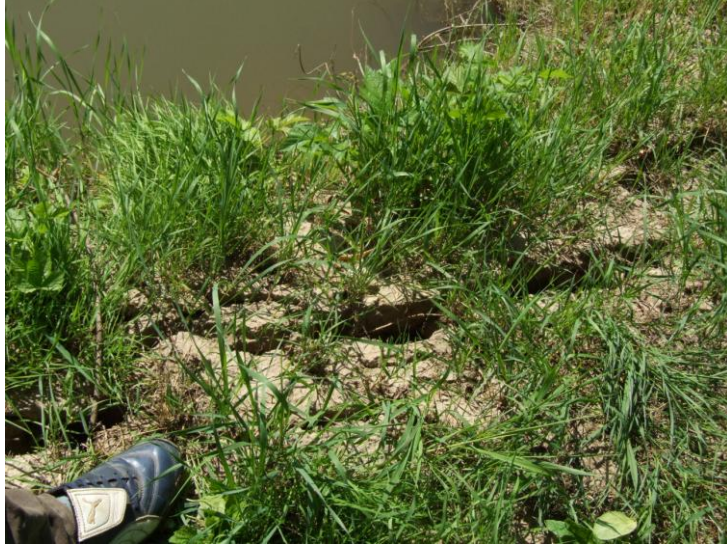
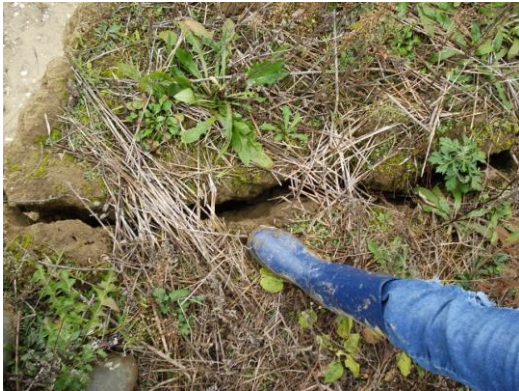
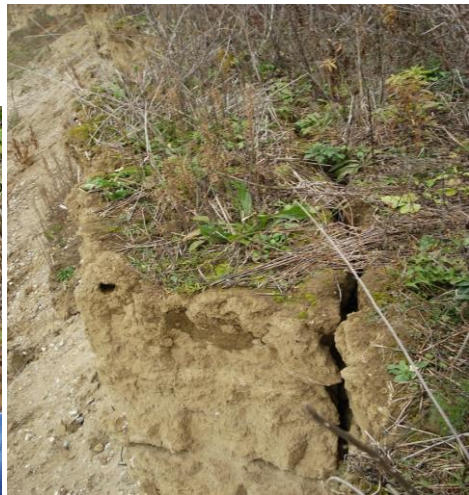
*14-16. kép: Repedések által előre jelzett leválás a sóstófalvai kanyarulatban (saját felvétel)*

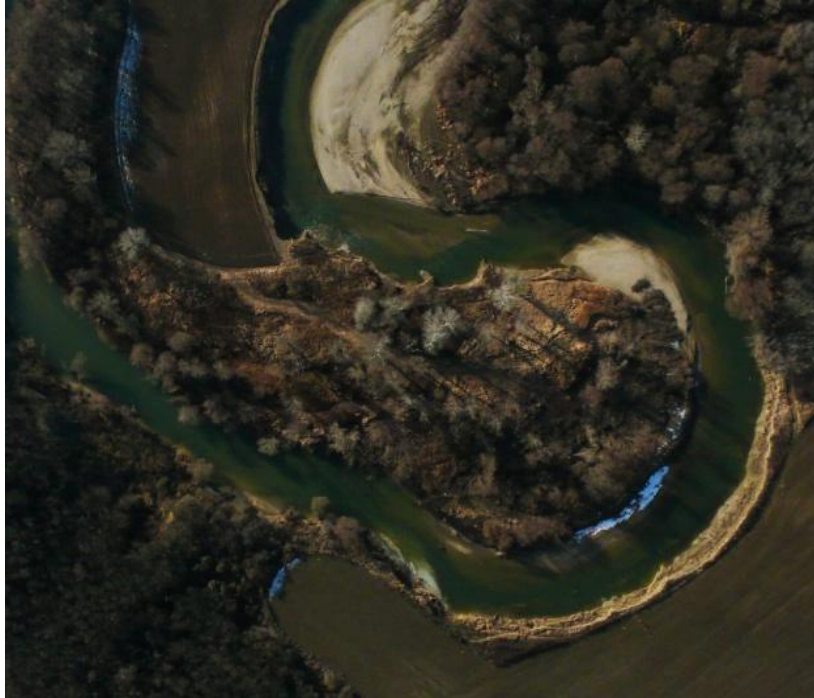
29. ábra: A vizsgált folyószakasz építő és romboló munkájának szemléltető rajza (a rajz felett az eredeti légifelvétellel, mely 2012. 12.03-án készült Sóstófalvánál) (Kalmár-Kozma 2012)

1-folyás iránya, 2-épülő kavicspad, 3-szakadópart alsó határa, 4-partél, 5-a kavicspad víz alatti része

Néhány területelemzés készült a fent (*lásd 5.3 fejezet*) bemutatott módszer segítségével. A 29. és 30. *ábrák* a korábban mérőkarókkal vizsgált összetett kanyarulat egy részletét ábrázolják, melyeken a folyó által végzett építő és romboló munka helyzetét és méreteit szemléltettem. A szakadópartok jelölésénél például jól szemléltethető a különbség az eltérő intenzitással pusztuló partszakaszok között. A jobb parton jellemzőek az intenzíven, hirtelen leszakadó és folyóba hulló tömbökkel pusztuló, függőleges fallal jellemezhető keskeny sávok („A” pusztulási forma, 16. *ábra* 23-13-as pontok által jelzett mérőkarókkal mért terület). A balparti szakaszon viszont a jóval lassabban pusztuló, kiterjedtebb szakadóparti sávok jelennek meg („B” pusztulási forma, 16. *ábra* 4-21-es pontok által jelzett mérőkarókkal mért terület).

A módszer alkalmazásának egyik eredménye, hogy pontosabban lehet ábrázolni a partváltozások menetét. Egy bizonyos időközönként elvégzett berepülés eredményeként a változások kisebb méretei is nyomon követhetővé válnak. A 29. *ábra* a szakadó és épülő partok helyzetét, míg a következő, 30. *ábra* a bal part egy szakaszán a szakadópart pusztulásának folyamatát („B” pusztulási típus) mutatja be. Jól látszik a viszonylag frissen leszakadt, összefüggő tömbök helyzete, melyeken jelöltem azokat a repedéseket, melyek mentén a későbbiekben a további feldarabolódás várható. Ugyancsak jól kivehetőek a korábbi pusztulási folyamat során leszakadt, már feldarabolódott tömbök. A repülőgépes fotózás segítségével ezen tömbök pusztulásának ütemét is nyomon követhetjük a viszonylag sűrűbben készített fotók összevetésével.

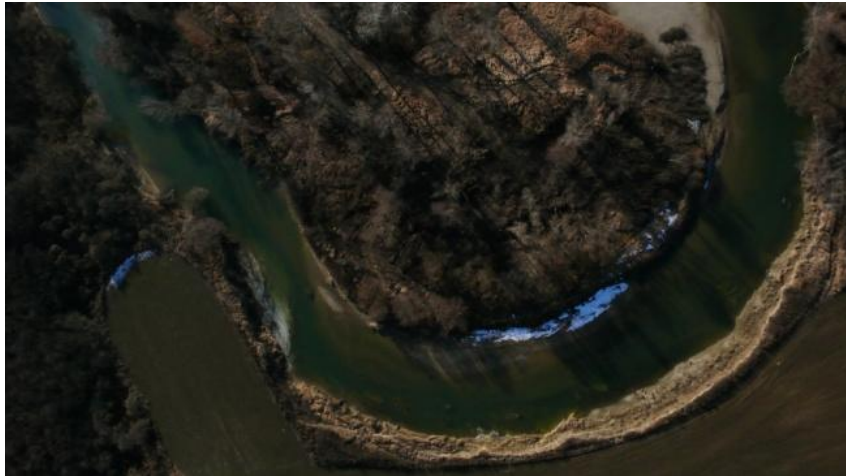
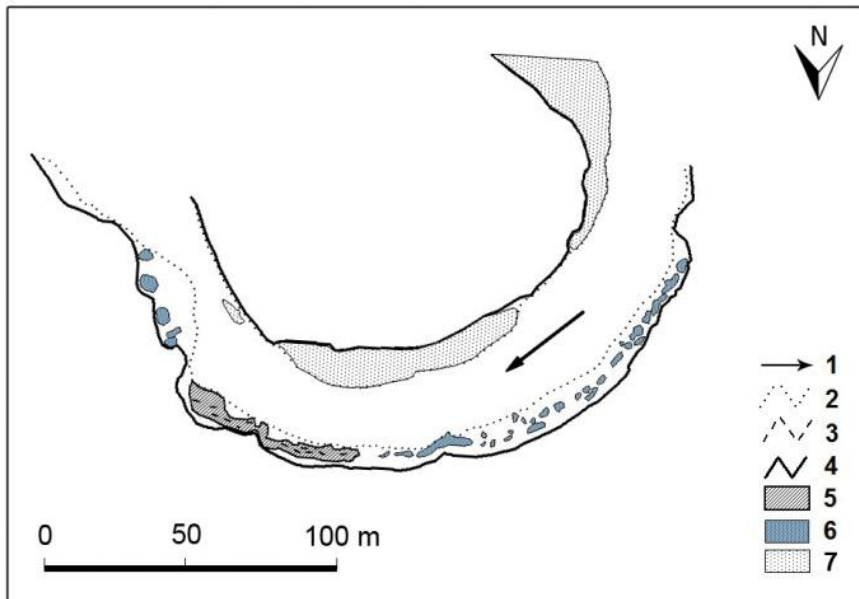
30. ábra: Feldarabolódással járó tömbös partpusztulás („B” típus) a vizsgált folyószakaszon (a rajz felett az eredeti légifelvétel, mely 2012. 12.03-án készült Sóstófalvánál) (Kalmár-Kozma 2012)

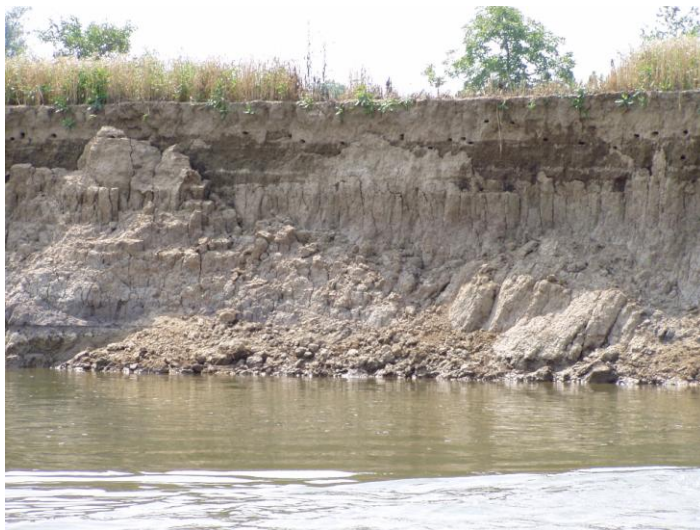
*1. kép: „A” típusú fejlődési forma - oszlopos leválás (saját felvétel)*

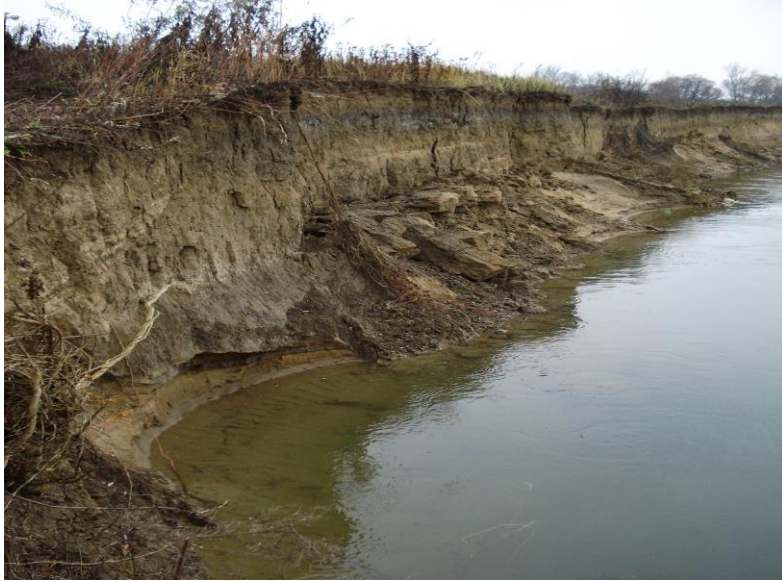
*2. kép: „A” típusú fejlődési forma - bedőlés jelensége a függőleges partfal mentén az óstófalvai kanyarulatban (saját felvétel)*

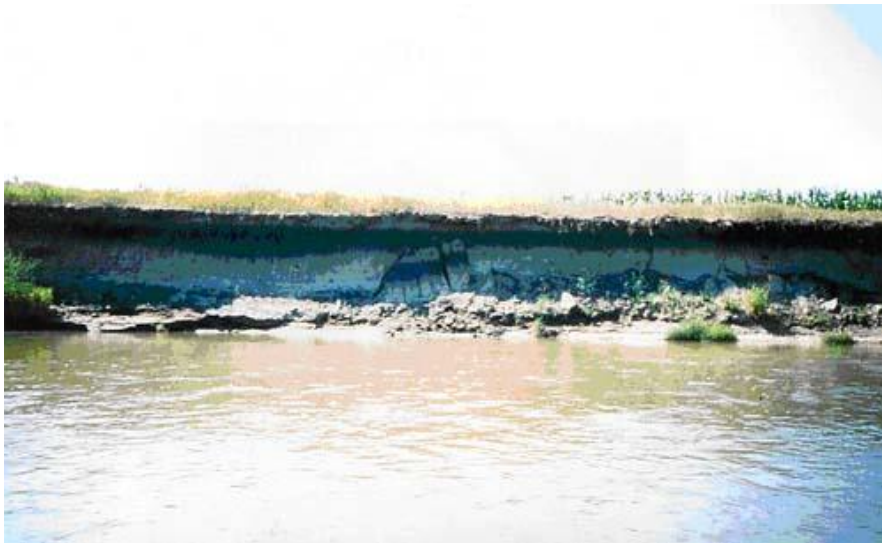
*3. kép: „A” típusú pusztulási forma - blokkokban pusztuló partszakasz Nagykinizsnél (saját felvétel)*

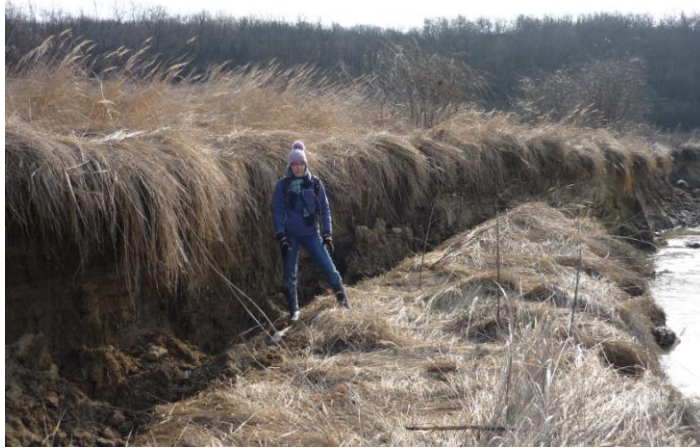
4. kép: „B” típusú pusztulási forma – több méter hosszan húzódó lépcsős leszakadás a sóstófalvai kanyarulat egy szakaszán (saját felvétel)

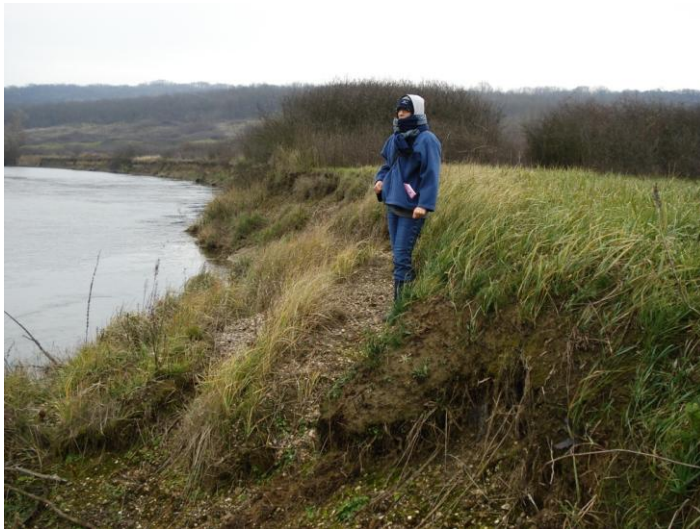
5. kép: „B” típusú pusztulási forma – leszakadt tömbök feldarabolódása Alsódobszánál (saját felvétel)
