FIZIKAI, KÉMIAI ÉS HIDROMORFOLÓGIAI JELLEMZŐK VIZSGÁLATA A HORTOBÁGY-BERETTYÓ FŐCSATORNA MENTÉN[⊗]

INVESTIGATION OF THE PHYSICAL, CHEMICAL AND HYDROMORPHOLOGICAL CHARACTERISTICS ALONG THE HORTOBÁGY-BERETTYÓ MAIN CANAL

TRUZI Alexandra¹, BODNÁR Ildikó PhD², FÓRIÁN Sándor³

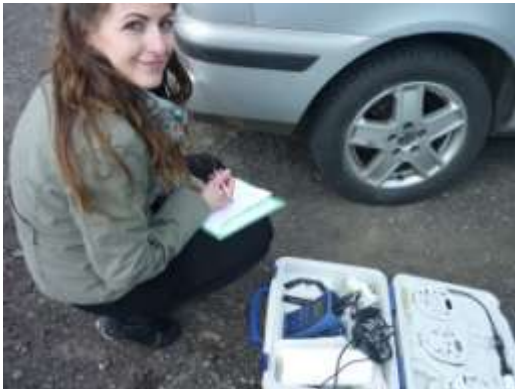
1. kép Terepi mérés Ecseghalván

A vett vízminták hőmérsékletének meghatározását az előírásoknak megfelelően a helyszínen a mintavételt követően azonnal elvégeztük (1. kép). A főcsatornából vett vízminták detektált hőmérsékleti értékei között nagymértékű különbség volt megfigyelhető, ennek elsődleges oka lehet a különböző évszakokra jellemző eltérő meteorológiai viszonyok. A felszíni vizek látszólagos színét a bennük lévő szuszpendált anyagok, míg a valódi színét a kolloidális vasvegyületek, házi- és ipari szennyvizek, huminanyagok, és a növényi szervezetek (pl. algák) adják [2]. A helyszíni észlelések alapján Nádudvarnál barnás-sárga, habzó víz volt a jellemző minden mintavételi időszakban, mely a közeli szennyvíztisztító telep, jellemző szagú szerves vegyületei okozhatnak (2. kép).
